DALSBYGDVEGEN 18

Tilstandsrapport

Tomannsbolig

Dalsbygdvegen 18, 3720 SKIEN

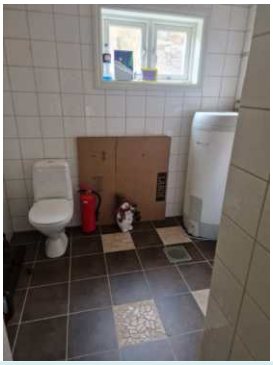
1.ETASJE > VASKEROM

Målt med laser ble forskriftsmessig fall til sluk registrert. Flomkant etablert rundt vegg og døråpning. Eventuelt lekkasjevann vil renne til sluk.

Vurdering av avvik:
• Mer enn halvparten av forventet brukstid er passert på membranløsningen.
