HAUMYRVEIEN 6

Tilstandsrapport

Haumyrveien 6 , 4637 KRISTIANSAND S

Befaringsdato: 09.04.2025 **Rapportdato:** 28.04.2025 **Oppdragsnr.:** 13333-4225 **Referansenummer:** VP7905

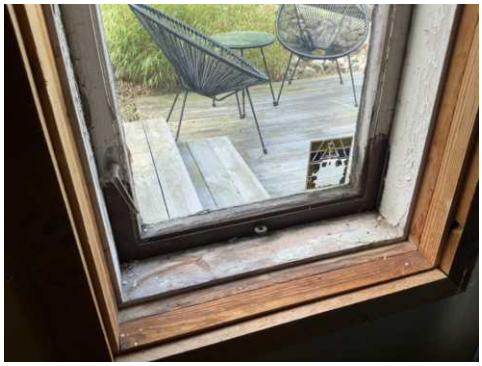
Moderniseringer påregnes.

Punktert glass.

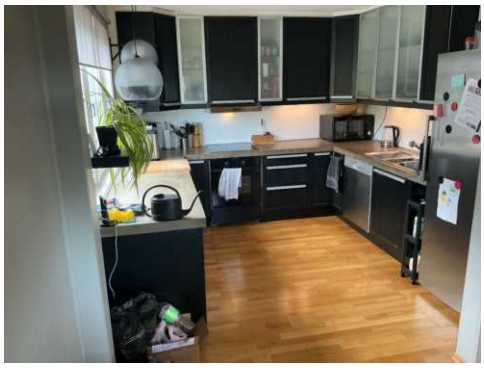
Parkettgulv. Innredning av nyere årgang hvor det er trefronter, samt enkelte med glass/aluminium og stål. Støpt benkeplate. Noe riss i benkeplate like ved vask, ellers mer normal bruks- og aldersslitasje.

Integrert stekeovn, steketopp og fast oppvaskmaskin. Estimert levetid blandebatteri liknende er ca 15 år. Estimert brukstid oppvaskmaskin er ca 10 år. Estimert brukstid ventilator er ca 15 år.

Det kan med fordel monteres lekkasjesensor med stengeventil i skap under vask samt under oppvaskmaskin. Lekkasjesensor er et krav som har kommet på nyere kjøkken. Denne boligen er bygget før kravet ble innført. I alle boliger som er bygget eller rehabilitert etter 2010 skal det være installert slik sensor/vannstopper.

Det kan med fordel monteres komfyrvakt som stenger strøm til steketopp ved evt varmeutvikling ut over normalt.
