Tilstandsrapport

Tomannsbolig
Ospeveien 17 B, 4622 KRISTIANSAND S
KRISTIANSAND kommune
gnr. 12, bnr. 364

Befaringsdato: 10.04.2025 **Rapportdato:** 10.04.2025 **Oppdragsnr.:** 20924-1679 **Referansenummer:** LO6163

Autorisert foretak: JATBygg AS **Sertifisert Takstingeniør:** Jan Arild Tallaksen **Vår ref:**

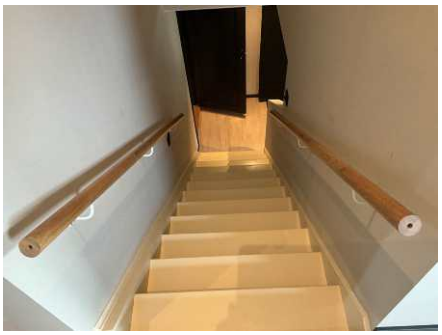
TG 1 Rom Under Terreng

Punktet må sees i sammenheng med 'Drenering'

Bakkant av boligen ligger under terrenget. Det er nylig satt opp nytt treverk og isolasjon på veggene under terrenget. I tidligere salgsoppgave er målt høy fuktverdier i veggene under terrenget og om ikke årsaken til fukten blir løst (drenering og terreng forhold) vil fukten komme tilbake. Hulltaking er ikke foretatt da det er tilgang ved inspeksjonsluke for vannrør. Fuktkvotemåling (vekt%) i konstruksjonen ble målt til 12.
Fuktighet i påforte vegger under terrenget vil variere med årstidene og verdiene kan være normal fra 18 vektprosent og ned til 0.
