Tilstandsrapport

Rekkehus

Engfaret 6B , 1344 HASLUM

Befaringsdato: 17.10.2025 **Rapportdato:** 23.10.2025 **Oppdragsnr.:** 12901-1763 **Referansenummer:** CA2879

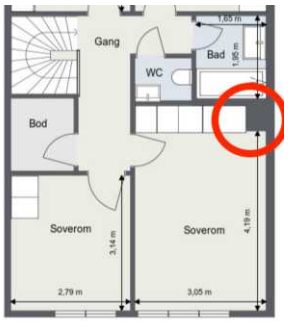
Vurdering av avvik:

- Pipen er ikke tilgjengelig for inspeksjon fra soverom i 2. etasje.

Det er krav til 4 frie sider på pipeløp i teglstein for å tidlige kunne oppdaget riss/pipebrann. I tillegg er det krav til avstand på minimum 23 cm fra innside pipeløp til brennbart materiale. Kravene til teglsteinspiper en fundamental sikkerhetsforanstaltning for å minimere brannfare og sikre at pipen kan inspiseres og vedlikeholdes på en effektiv måte.

• Pipevanger må gjøres tilgjengelig.

Det anbefales å fjerne tapet og åpne sidevegg i skap for å tilgjengeliggjøre pipen for inspeksjon.

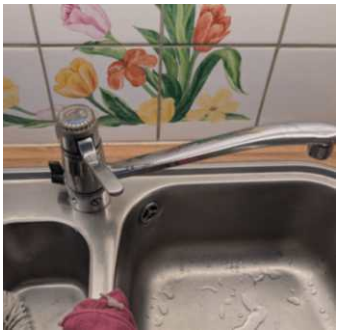
TG 2 Overflater og innredning

Kjøkkeninnredning er fra 1995 iflg eier.
Innredning med profilerte fronter. Benkeplate i laminat. Nedfelt vask av stål. Det er integrerte hvitevarer som platetopp, stekeovn og oppvaskmaskin.

Vurdering av avvik:
• Det er avvik:

- Kranen bør festes. Løs kran kan føre til rørbrudd og lekkasje over tid.

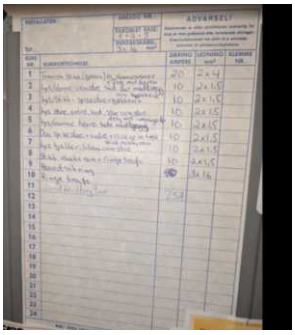
Det er manglende samsvarserklæringer som er årsaken til TG2.
