Tilstandsrapport

Enebolig
Vangsjordet 1 , 1811 ASKIM
INDRE ØSTFOLD kommune
gnr. 54, bnr. 179

Befaringsdato: 18.03.2025 **Rapportdato:** 04.04.2025 **Oppdragsnr.:** 13975-2779 **Referansenummer:** TC1450

Autorisert foretak: Moen Takst AS **Sertifisert Takstingeniør:** Are Johan Moen **Vår ref:**

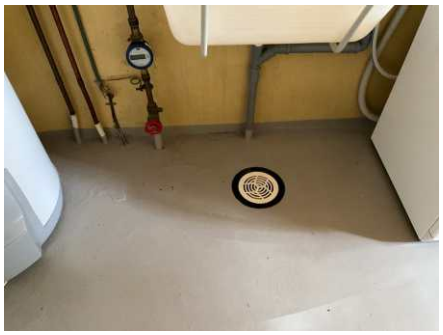
Vurdering av avvik:
• Våtrommet må oppgraderes for å tåle normal bruk etter dagens krav.

- Ingen tettesjikt i rommet.En må forvente generell oppgradering av våtrommets tettesjikt/membran for at våtrommet skal tåle en normal bruk etter dagens krav (tett våtsone). En samlet TG 3 for rommet er satt med bakgrunn i alder og manglende tetthet i våtsonen på rommet.

- Selv om risikoen for skadeutvikling er liten grunnet mur- og betongkonstruksjoner, anbefales det å vurdere installasjon av tettesjikt i vaskerommet for å sikre ekstra beskyttelse mot potensielle fuktproblemer.
