NORDRE KONGSVEI 49

Tilstandsrapport

Nordre Kongsvei 49, 1654 SELLEBAKK

Selveier rekkehus på selveiertomt, bygget i 2004

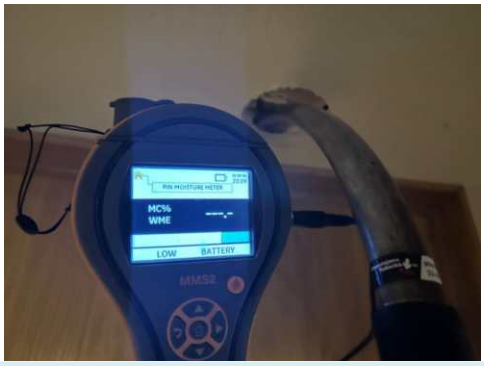
2.ETASJE > BAD

TG 0 Tilliggende konstruksjoner våtrom
