KROKSUNDVEIEN 1180 OG 1190

Tilstandsrapport

Rapport utført av PrivatMegleren Indre Østfold den 14.06.2025

Kroksundveien 1190, 1870 ØRJE

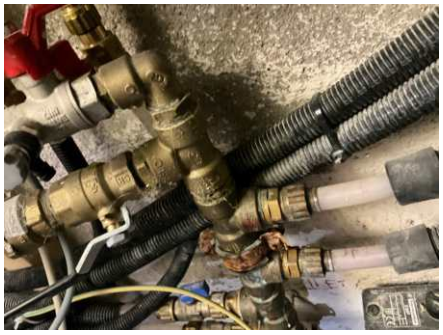
TG 2 Vannledninger

Innvendige vannledninger er av plast (rør-i-rør). Det er besiktiget i rørskap.

Vurdering av avvik:
• Det er påvist andre avvik:

- Påvist kondensering fra fordeler på rør i kjeller. Årsak er en kombinasjon av noe høy luftfuktighet i kjeller samt temperatur på rør.

- Takstmannen anbefaler ytterligere undersøkelser, trolig er luftfuktigheten i kjeller for høy, noe som resulterer i kondensering på rørene. Luftfuktigheten bør reduseres, kortere levetid på rør som konsekvens.
