ELISENLUND 1

Tilstandsrapport

Enebolig
Elisenlund 1, 4617
KRISTIANSAND kommune
gnr. 151, bnr. 512

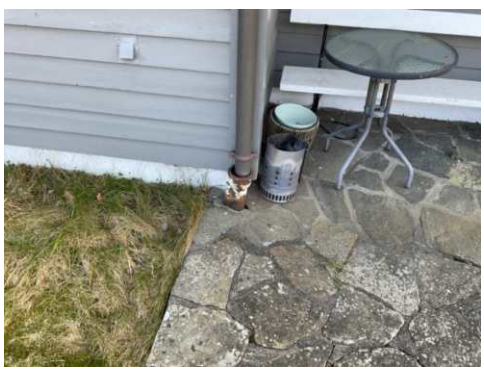
TG 1 Nedløp og beslag

Stål takrenner og nedløp. En overgang mellom renne og nedløp har glidd fra hverandre, mot baksiden. Renner antas å være fra tidlig 2000 tall. Pipe beslag og luftelyre fra ca. 2020.

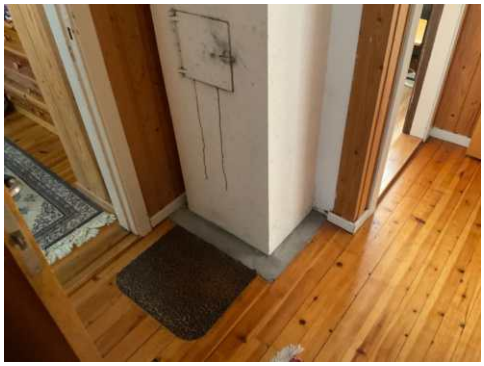
TG 1 Pipe og ildsted

Åpner peis er ikke brukt på minst 30 år.

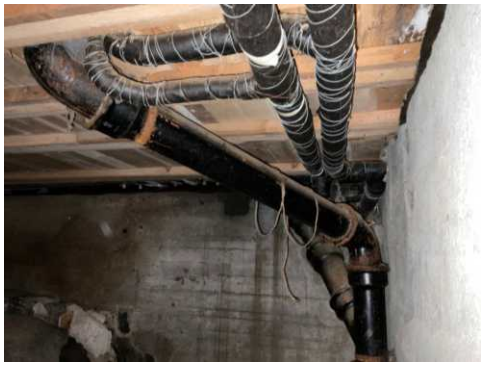
TG 2 Avløpsrør

Avløpsrør fra byggetiden.

Vurdering av avvik:
• Mer enn halvparten av forventet brukstid er passert på innvendige avløpsledninger.

Konsekvens/tiltak
• Det er ikke behov for utbedringstiltak siden anlegget fungerer i dag, men ut ifra alder kan skader plutselig oppstå på eldre anlegg.
• I forbindelse med oppgradering av våtrom vil det være naturlig med utskiftning av rør.
• Tidspunkt for utskiftning av avløpsrør nærmer seg.
