PRIVATMEGLEREN
TØNSBERG

ØVRE BOGENVEI 6B

Tilstandsrapport

Øvre Bogenvei 6B , 3152 TOLVSRØD

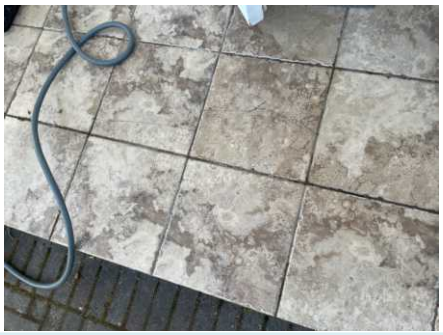
TG 2 Utvendige trapper

Utvendig trapp av mur/betong.
Fliser på dekke.
Rekkverk av tre.

Vurdering av avvik:
- Det er avvik:
