PRIVATMEGLEREN
MOSS

GUBBEROGATA 9

Tilstandsrapport

Gubberogata 9, 1533 MOSS

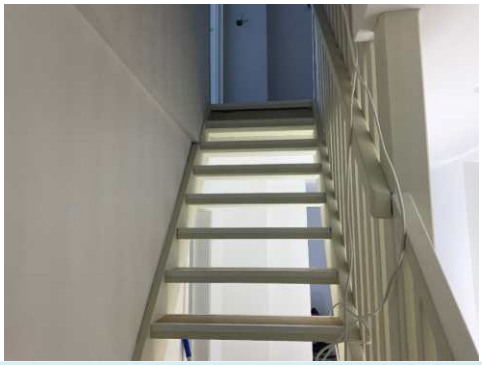
TG 2 Innvendige trapper

Åpen trapp i malt tre mellom etasjene.

Vurdering av avvik:
• Åpninger mellom trinn i innvendig trapp er større enn dagens forskriftskrav.
• Det mangler håndløper på vegg i trappeløpet.

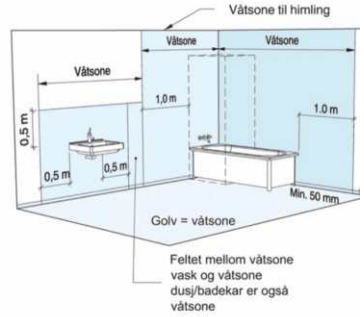
TG 2 Overflater vegger og himling

Flis på vegger og slettmalt tak.

Vurdering av avvik:
• Det er vindu/dør med ikke fuktbestandige materialer i våtsonen (ved vask, dusj, badekar, osv.), løsningen eller byggematerialet er uegnet.

Vindu i våtsone.
