STANGERHOLMEN 1

Tilstandsrapport

Stangerholmen 1, 1622 GRESSVIK

Selveier fritidsbolig på selveiertomt, bygget i 1933

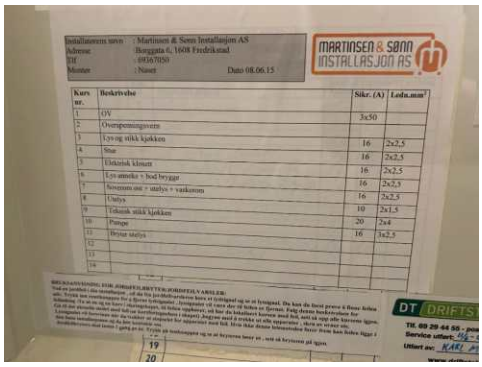
Inntak og sikringsskap

9. Er det tegn på at kabelinnføringer og hull i inntak og sikringsskap ikke er tette, så langt dette er mulig å sjekke uten å fjerne kapslinger?
   Nei

10. Finnes det kursfortegnelse, og er den i samsvar med antall sikringer?
    Ja

11. Foreta en helhetsvurdering av det elektriske anlegget, dets alder, allmenne tilstand og fare for liv og helse. Bør det elektriske anlegget ha en utvidet el-kontroll?
    Ja Dette er en forenklet kontroll begrenset til de spørsmål og undersøkelser som forskrift til avhendingslova (tryggere bolighandel) § 2-18 inneholder. Dette kan ikke sammenlignes med en kontroll utført av offentlig myndighet (Det lokale eltilsyn) eller registrert elektrovirksomhet, og en bygningssakkyndig har verken kompetanse eller lov til å foreta en slik kontroll. Tilstandsgraden er vurdert ut fra den forenklede og begrensede kontrollen som forskriften inneholder. El-anlegget kan ha feil og mangler som en slik forenklet undersøkelse ikke vil avdekke. Vær derfor oppmerksom på denne risikoen, og søk videre veiledning eller få en fullstendig kontroll utført av registrert elektrovirksomhet. På grunnlag av alder og tildstand anbefales det en el-sjekk av denne boligen ved salg.
