PRIVATMEGLEREN
BÆRUM

BERGENSGATA 9D. ANR. 37

Tilstandsrapport

Bergensgata 9 D (leil. H0301) , 0468 OSLO
OSLO kommune
gnr. 222, bnr. 24
Andelsnummer 37

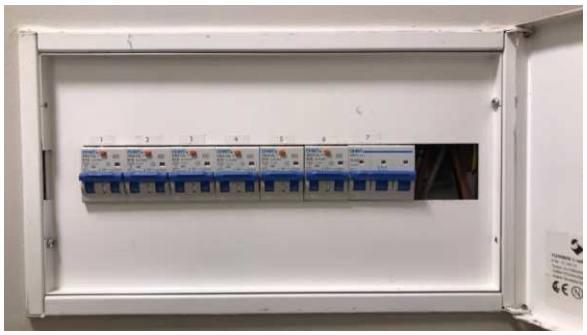
Inntak og sikringsskap

Sikringer mangler forskriftsmessig tildekning/skjerming mot sikringer og strømførende punkter (gjelder el-skap i felles oppgang). Strømførende ledninger er ikke forskriftsmessig festet mot sikring. Forholdet må utbedres.
Manglende tildekning/skjerming i sikringsskap medfører fare for utilsiktet berøring av spenningsførende deler, noe som kan føre til personskade ved elektrisk støt. Mangelfull innfesting av ledninger kan gi økt risiko for mekanisk skade på ledninger og komponenter, samt redusert driftssikkerhet i anlegget.

Det anbefales at forholdet utbedres av registrert elektroinstallatør. Manglende deksler/skjerming må monteres eller repareres slik at sikringsskapet oppfyller gjeldende sikkerhetskrav. Løse eller mangelfullt festede ledninger må sikres forskriftsmessig, og det elektriske anlegget bør kontrolleres nærmere for å avdekke eventuelle øvrige avvik.
