Tilstandsrapport

Bregneveien 11B , 4620 KRISTIANSAND S

Befaringsdato: 04.07.2025 **Rapportdato:** 10.07.2025 **Oppdragsnr.:** 13333-4536 **Referansenummer:** CL1742

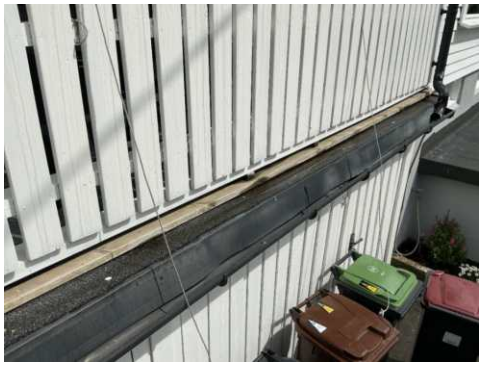
Det er asfaltpapp under terrassebord. Tekking er ikke tett,. Det er synlig mindre fukt på mur under. Videre er det fjell som ledes vann inn i rommet. Må ikke forventes tett og vedlikehold på sikt påregnes. Det er fuktskjolder på kryssfiner plater i tak som tilsier tidligere fukt, normalt ved stikkontroll måling med fuktmåling.

• Det er ikke krav om utbedring av rekkverkshøyde opp til dagens forskriftskrav.

Vedlikehold kan ikke utelukkes vedr tekking under terrassebord.

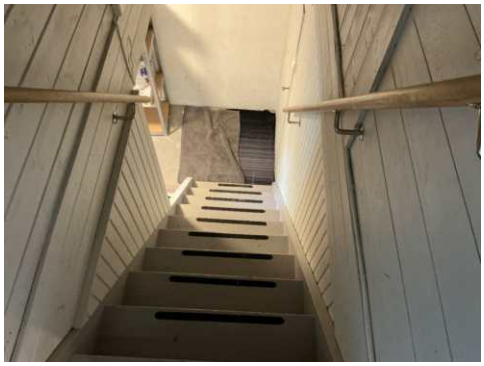
TG 2 Innvendige trapper

Tretrapp.

Vurdering av avvik:
• Det mangler håndløper på vegg i trappeløpet.

Øvre del, kun håndløper en side.

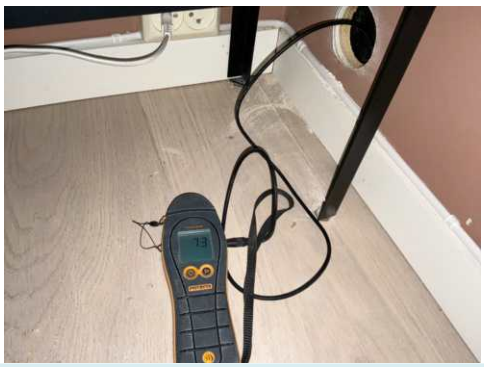
Vurdering av avvik:
• Det er avvik:

Fungerer med avviket.
