Tilstandsrapport

Enebolig
Nedre Åsen 43, 3731 SKIEN
SKIEN kommune
gnr. 213, bnr. 210

Befaringsdato: 09.04.2025 **Rapportdato:** 09.05.2025 **Oppdragsnr.:** 18885-2604 **Referansenummer:** GU3440

Autorisert foretak: Telemark Takst og Byggvurdering AS **Sertifisert Takstingeniør:** Jan T. Eriksrød **Vår ref:**

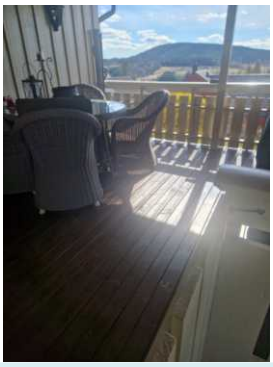
Årstall: 1984

Malt teak en-fløya inngangsdør er fra byggeår. Balkongdør i stue med isolerglass. Balkongdør fra soverom til terrasse. Inngangsdøren tetter godt og vurderes å være i god funksjonell stand.
Balkong dører tetter godt.
