PRIVATMEGLEREN
LARVIK

HUSEBYVEIEN 20

Tilstandsrapport

Husebyveien 20

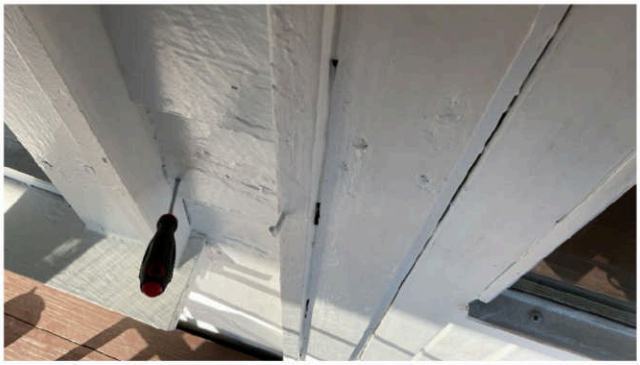
Vurdering av avvik:
- Det er ingen eller liten lufting i nedre kant av kledning mot grunnmur.
- Det er påvist spredte råteskader i bordkledningen.

Kledning fra byggeår må regnes og byttes.
Utbedring av lufting av kledning må utførers når det skal byttes kledning på boligen.

Konsekvens/tiltak
- Råteskadet trekledning må skiftes ut.

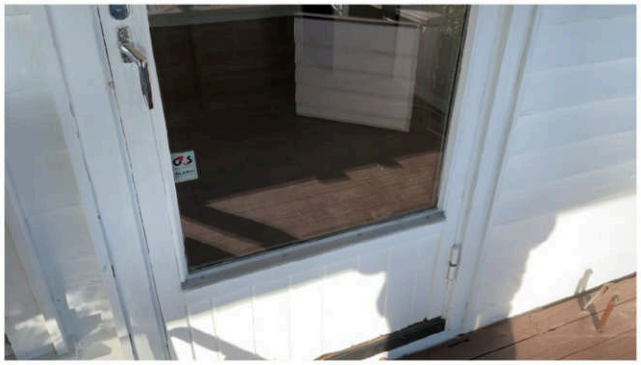
TG 2 Dører

Boligen har teak hovedytterdør og malt balkongdør i tre.

Mer enn halvparten av forventet brukstid er oppbrukt på ytterdør og terrassedør ut fra stue.

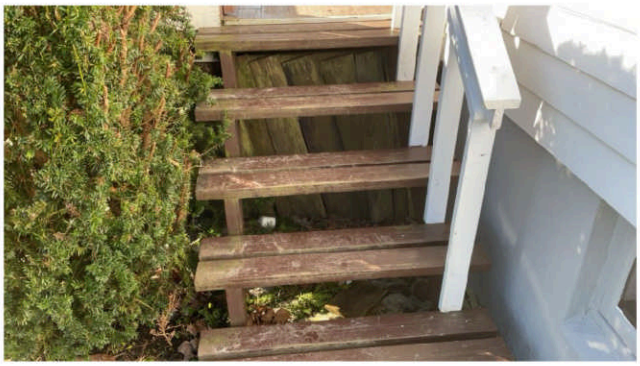
TG 2 Utvendige trapper

Utvendige trapper i tre.

Vurdering av avvik:
• Åpninger i rekkverk er ikke i henhold til krav i dagens forskrifter.

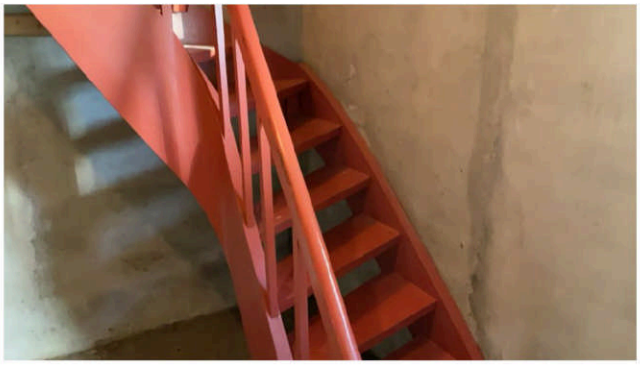
Hulltaking er foretatt og det er påvist avvik i konstruksjonen. Betong gulv i kjeller, vegger i mur et rom med malt panel.

Vurdering av avvik:
• Det er gjennom hulltaking påvist høyt fuktnivå inne i trekonstruksjonen i hulltakingen, men ikke påvist fuktskader i dette området. Høy luftfuktighet kan over tid føre til muggvekst eller sverting av materialer. Samtidig kan materialer og konstruksjoner bli ødelagt.
• Det er påvist indikasjoner på noe fuktgjennomtrenging i kjellergulv.

Konsekvens/tiltak
• Det påviste fuktnivå gir grunn til å overvåke konstruksjonen jevnlig for å se utvikling over tid, og eventuelt foreta tiltak for å unngå fuktskader.

Tiltak for redrenering rundt boligen kan ikke utelukkes

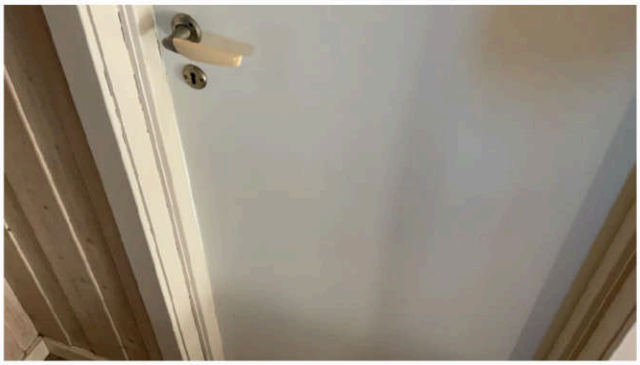
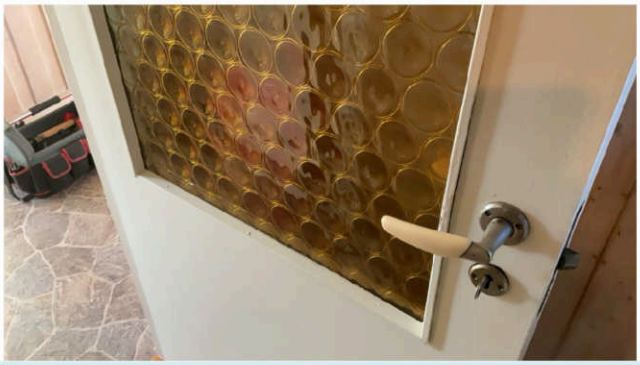
TG 2 Innvendige dører

Innvendig har boligen malte glatte dører.

Mer enn halvparten av forventet brukstid er oppbrukt på innvendige dører.

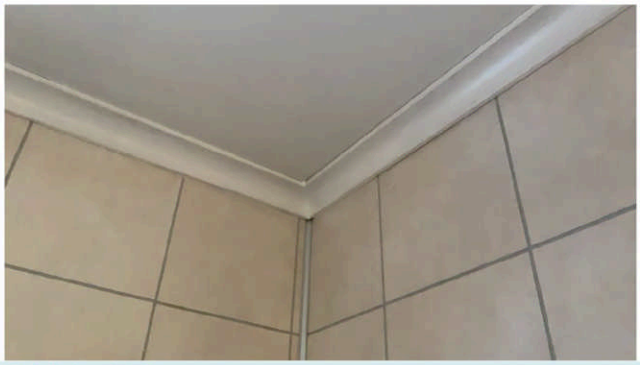
TG 2 Overflater vegger og himling

Rommet har baderomsplater på vegger og malte plater i himling.

Vegger på bad gis tilstandsgrad 2 på bakgrunn av alder og at mer en halvparten av forventet levetid på fuktsikring og plater betraktes som oppbrukt.

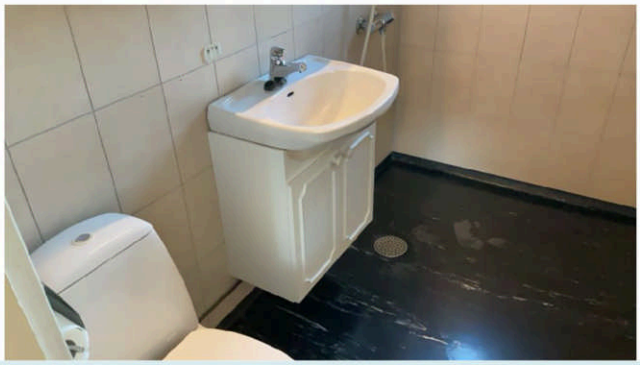
Badet har eldre soilsluk og synlig vinylbelegg som tettesjikt.

Vurdering av avvik:
• Mer enn halvparten av forventet brukstid er passert på slukløsningen.
Oppgradering av bad må regnes med.

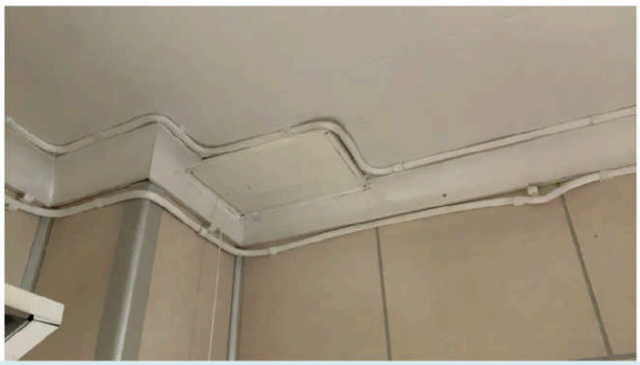
Det er naturlig ventilering.

Vurdering av avvik:
• Rommet har kun naturlig ventilasjon.

Konsekvens/tiltak
• Elektrisk avtrekksvifte bør monteres for å lukke avviket.

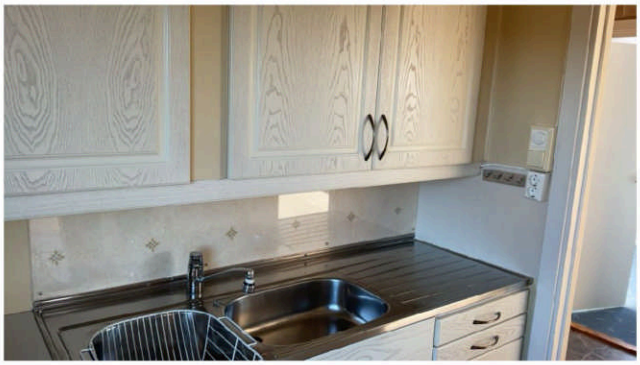
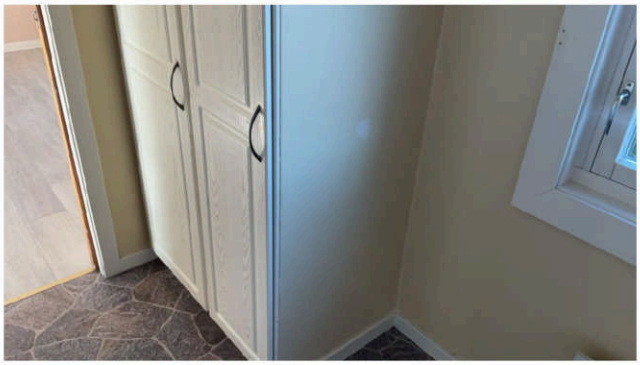
TG 2 Overflater og innredning

Kjøkkeninnredning med profilerte fronter. Benkeplaten er av laminat. Kjøkkenet består ellers av oppvaskmaskin.

Kjøkkeninnredning gis tilstandsgrad 2 på bakgrunn av alder og opplevd stand.
