VEDLEGG TIL SALGSOPPGAVE MAUDS VEI 25

Tilstandsrapport

Enebolig
Mauds vei 25 , 4633 KRISTIANSAND S
KRISTIANSAND kommune
gnr. 36, bnr. 116

Befaringsdato: 25.03.2025 **Rapportdato:** 27.03.2025 **Oppdragsnr.:** 15166-1472 **Referansenummer:** UY1984

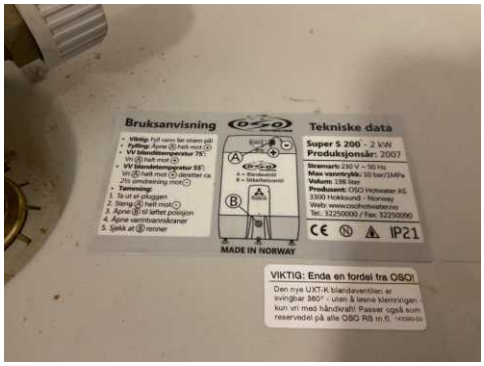
TG 2 **Varmtvannstank**

VVB fra 2007.

Vurdering av avvik:
• Det er ikke påvist tilfredsstillende el-tilkobling av varmtvannstank iht. gjeldende forskrift.
