Tilstandsrapport

Fullriggerveien 17, 4624 KRISTIANSAND S

Befaringsdato: 08.05.2025 **Rapportdato:** 16.05.2025 **Oppdragsnr.:** 13333-4372 **Referansenummer:** SU1105

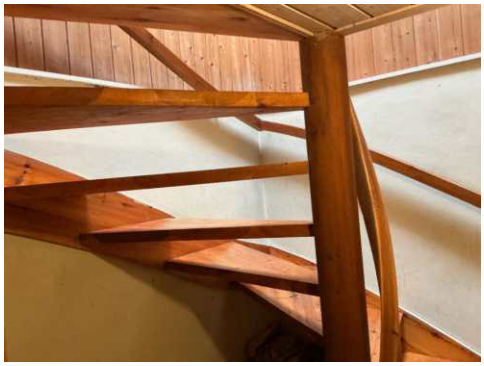
Tretrapp.

Vurdering av avvik:
• Åpninger mellom trinn i innvendig trapp er større enn dagens forskriftskrav.

Skal maks være 10cm.

Noe bruksslitasje og knirk ved gange.

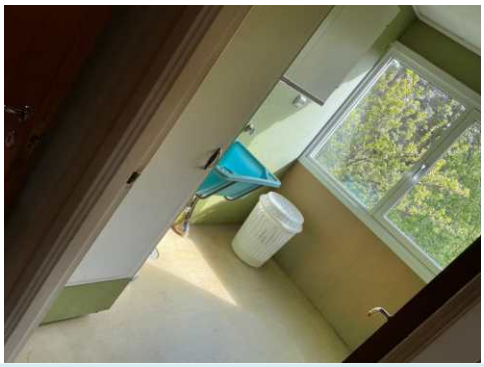
Vurdering av avvik:
• Våtrommet må oppgraderes for å tåle normal bruk etter dagens krav.

Belegg på gulv. Ikke fall mot sluk ihht dagens krav. Eldre sluk, denne må byttes ved renovering.

Tapetserte vegger. Fuktskjolder rundt stoppekran, utbedring påregnes. Mangler deler av tapet under vindu.

Eldre innredning og røropplegg, modent for moderninger.
