ÅSVEGEN 63

Tilstandsrapport

Enebolig
Åsvegen 63 , 4708 VENNESLA
VENNESLA kommune
gnr. 5, bnr. 415

Befaringsdato: 24.03.2025 **Rapportdato:** 01.04.2025 **Oppdragsnr.:** 22159-1132 **Referansenummer:** JW4901

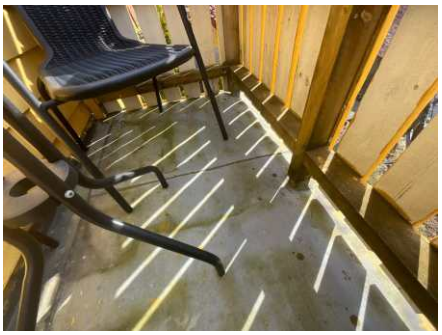
Vurdering av avvik:
• Tekkingen på balkong/terrasse har utettheter.

Boligen har to terrassser/balkonger i andre etasje og en balkong/terrasse ut fra stue i første. Liten balkong i andre etasje med tekke av sinkbeslag av eldre dato. Balkong/ terrasse fra soverom mot nord med dekke av terrassebord med underliggende tekking av sveisepapp som utgjør tak i gang i første etasje. Terrasse/ balkong ut fra stue med dekke av terrassebord rekkverk av tre. Underliggende tekking av plater mellom bjelker som er synlig i tak i garasjen. Alder på tekkingen er av høy alder og det er registrert lekkasje i garasje. Rekkverk på veranda ut fra stue er av enkel utførelse og er mangelfull med tanke på sikkerhet. Det må påregnes og utbedre verranda og tekking i føste etasje samt overvåke tilstanden til tekking av verandaer i andre etasje. Se også punkt for garasje og bod i rapporten.

Rekkverk av dårlig kvalitet

Konsekvens/tiltak
• Råteskadet trekledning må skiftes ut.
• Tekkingen må skiftes/utbedres.

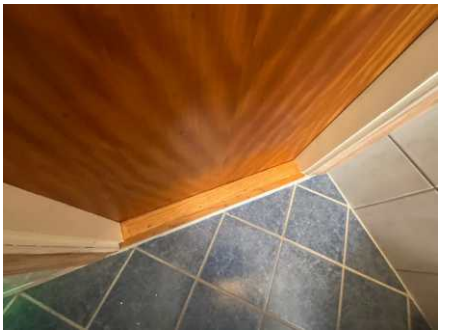
1.ETASJE > BAD

Rommet har innredning med nedfelt servant, toalett og dusjvegger/hjørne.
Normal slitasje alder tatt i betraktning.
