PRIVATMEGLEREN
SANDEFJORD

PORFYRVEIEN 1

Tilstandsrapport

Porfyrveien 1, 3214 SANDEFJORD

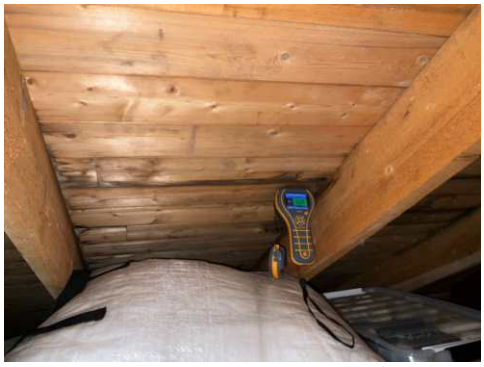
TG 2 Takkonstruksjon/Loft

Punktet må sees i sammenheng med Taktekking

Takkonstruksjonen har W-takstoler i tre.

Vurdering av avvik:
• Undertaket er misfarget.
