PRIVATMEGLEREN
SANDEFJORD

MOSSERØDVEIEN 44

Tilstandsrapport

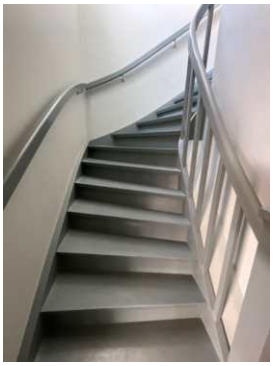
TG 2 Innvendige trapp til 1 etasje

Boligen har malt tretrapp.

Vurdering av avvik:
• Det er betydelig knirk i trapp.

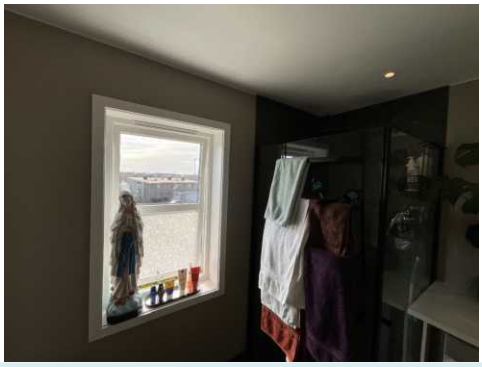
TG 2 Overflater vegger og himling

Veggene har fliser og malte plater. Taket er malt.

Vurdering av avvik:
• Det er vindu/dør med ikke fuktbestandige materialer i våtsonen (ved vask, dusj, badekar, osv.), løsningen eller byggematerialet er uegnet

Konsekvens/tiltak
• Uegnede materialer må fuktbeskyttes/utskiftes.
