HELLEBEKKGRENDE 27

Meglers verdivurdering

Tilstandsrapport på eiendommen befart: 06.05.2025

Hellebekkgrende 27, 2930 BAGN

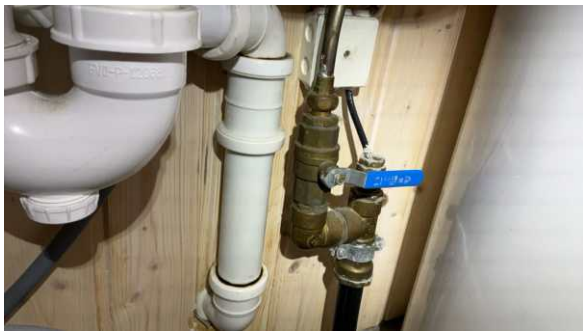
Synlige innvendige vannrør i: Plast. Metall.

Vannkvaliteten er en påvirkningsfaktor for levetiden på vannrør. Se "Utvendige vann- og avløpsledninger" i rapporten. Røropplegg er ikke lagt vannskadesikkert. I kjøkkenskap er det ikke tett tilslutning mellom varerør og innerrør for rør i rør system.

Jeg anbefaler kontroll av røropplegg utført av fagperson. Konsekvensen av påviste avvik er for eksempel redusert brukstid og fuktskader. Anbefaler å montere lekkasjestopper på utsatte steder.
