PRIVATMEGLEREN
LARVIK

KJERRINGVIKVEIEN 295

Tilstandsrapport m/energiattest

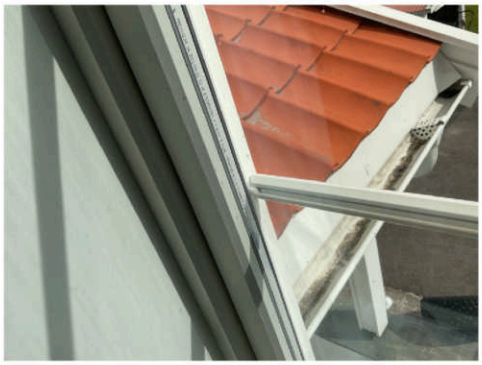
TG 3 Vinduer

Boligen har malte trevinduer med 2-lags glass.

Vurdering av avvik:
- Det er påvist noen glassruter som er punktert eller sprukne.
- Det er påvist vinduer med fukt/råteskader.

Konsekvens/tiltak
- Vinduer med råteskader må erstattes med nye.
- Vinduer med punkterte/sprukne glass må påregnes skiftes ut, enten hele vinduet eller kun selve glassene.

Det må regnes med utskiftning av vinduer med slitasje og råteskader.

Kostnadsestimat: 100 000 - 300 000

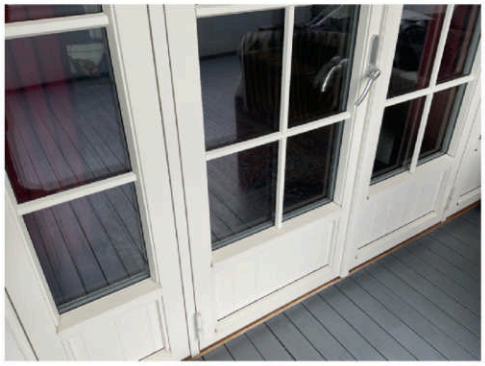
TG 2 Dører

Boligen har malt hovedytterdør og malt balkongdør i tre.

Vurdering av avvik:
- Det er avvik:

Det må regnes med utskiftning av ytterdør grunnet alder og slitasje.

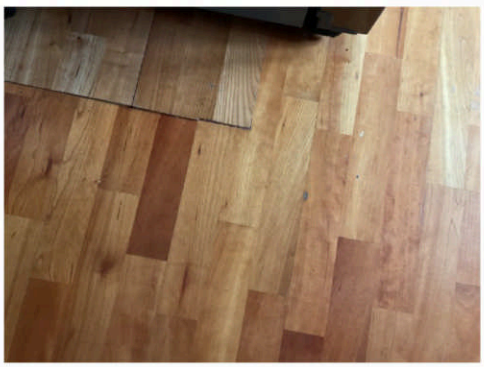
TG 2 Overflater

Innvendige gulvoverflater bestående av parkett, laminat, furu og fliser. Innvendige veggoverflater bestående av tapet, malt panel og malte plater. Himlinger bestående av malte plater og malt panel.

Vurdering av avvik:
• Det er avvik:

Overflater fremstår med noe slitasje og elde.

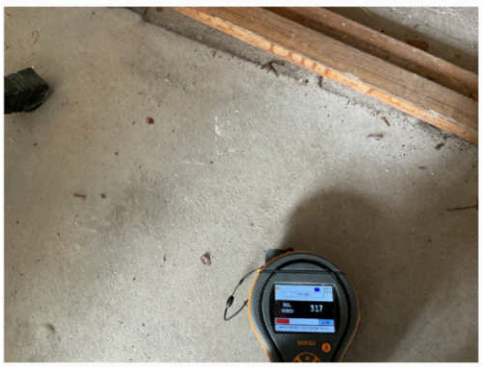
TG 2 Rom Under Terreng

Punktet må sees i sammenheng med 'Drenering'

Støpt gulv i kjeller og pusset mur på vegger.

Vurdering av avvik:
• Det er påvist indikasjoner på noe fuktgjennomtrenging i kjellergulv.

Konsekvens/tiltak
• Det påviste fuktnivå gir grunn til å overvåke konstruksjonen jevnlig for å se utvikling over tid, og eventuelt foreta tiltak for å unngå fuktskader.

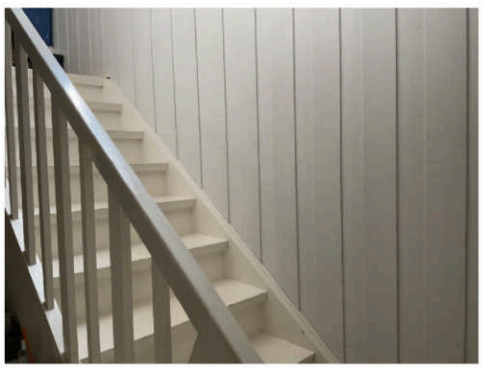
TG 2 Innvendige trapper

Boligen har malt tretrapp.

Vurdering av avvik:
• Det mangler håndløper på vegg i trappeløpet.

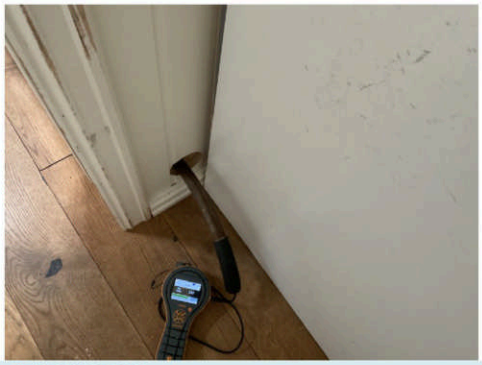
Vurdering av avvik:
• Våtrommet må oppgraderes for å tåle normal bruk etter dagens krav.

Konsekvens/tiltak
• Våtrommet må totalrenoveres. Alle forhold med tettesjikt, våtsone, sluk m.m. må dokumenteres.

Kostnadsestimat: 100 000 - 300 000

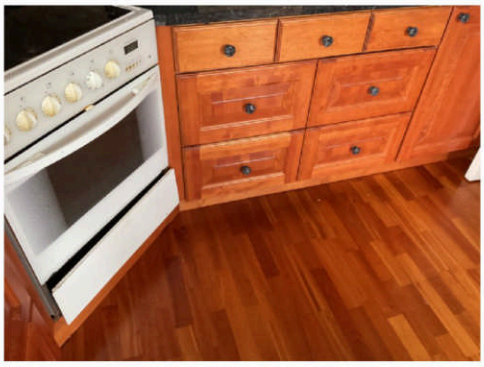
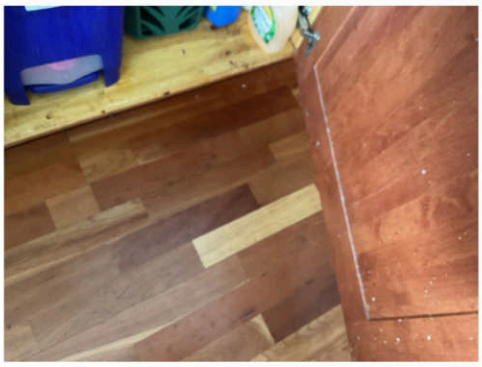
TG 2 Overflater og innredning

Kjøkkeninnredning med profilerte fronter. Benkeplaten er av stein. Kjøkkenet består ellers av kjøl/fryseskap, oppvaskmaskin og komfyr.

Vurdering av avvik:
• Det er avvik:

Kjøkkeninnredning gis tilstandsgrad 2 på bakgrunn av alder og opplevd stand.

Konsekvens/tiltak
• Tiltak:

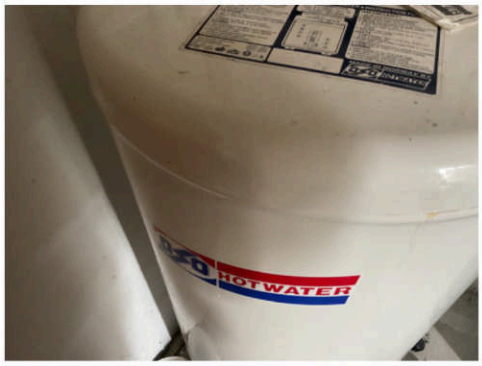
TG 2 Varmtvannstank

Varmtvannstanken er på ca. 200 liter.

Vurdering av avvik:
• Det er påvist at varmtvannstank er over 20 år

Konsekvens/tiltak
• Det er ikke behov for utbedringstiltak siden tanken fungerer i dag, men ut ifra alder kan skader plutselig oppstå på eldre tanker.
