PRIVATMEGLEREN
LARVIK

KJERRINGVIKVEIEN 295

Tilstandsrapport m/Energiattest

Enebolig

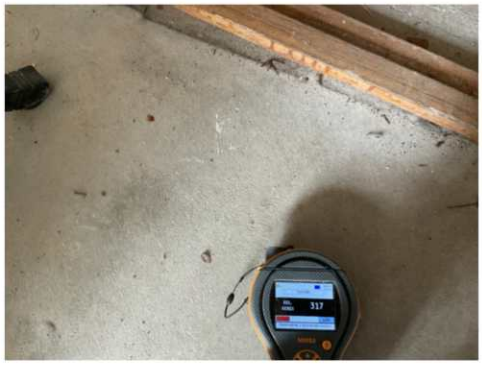
Støpt gulv i kjeller og pusset mur på vegger.

Vurdering av avvik:

• Det er påvist indikasjoner på noe fuktgjennomtrenging i kjellergulv.

• Det påviste fuktnivå gir grunn til å overvåke konstruksjonen jevnlig for å se utvikling over tid, og eventuelt foreta tiltak for å unngå fuktskader.

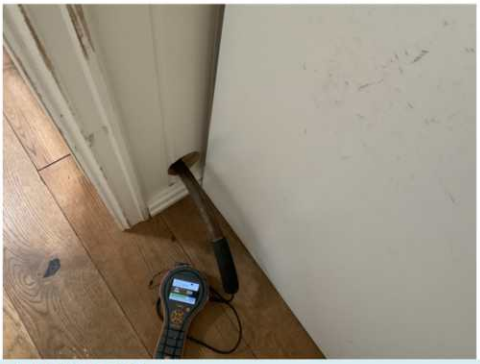
Vurdering av avvik:

• Våtrommet må totalrenoveres. Alle forhold med tettesjikt, våtsone, sluk m.m. må dokumenteres.

Kostnadsestimat: 100 000 - 300 000
