BORGUNDVEGEN 68

Tilstandsrapport

Borgundvegen 68, 6007 ÅLESUND

Selveierleilighet på selveiertomt, bygget i 1931

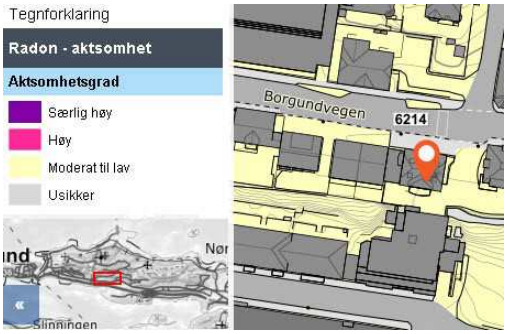
TG 2 Radon

Det er ikke foretatt radonmålinger og bygget er heller ikke utført med radonsperre.

Ifølge Nasjonalt aktsomhetskart for radon (Direktoratet for strålevern og atomtryggleik) har området følgende forekomst av radon: moderat til lav.
Det foreligger ikke målerapport.

Vurdering av avvik:
• Det er ikke foretatt radonmålinger, og bygget er heller ikke utført med radonsperre.
