Tilstandsrapport

Enebolig
Svingen 12 , 1860 TRØGSTAD
INDRE ØSTFOLD kommune
gnr. 663, bnr. 166

Befaringsdato: 02.05.2025 **Rapportdato:** 14.05.2025 **Oppdragsnr.:** 13975-2854 **Referansenummer:** VQ1974

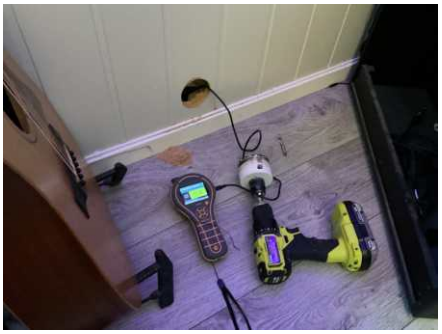
Gulvet er av betong. Veggene har betong/mur. Hulltaking er foretatt, og det er påvist avvik i konstruksjonen. Hulltaking er foretatt i stue. Fuktkvotemåling (vekt%) i konstruksjonen ble målt til 17.

Vurdering av avvik:
• Det er gjennom hulltaking påvist høyt fuktnivå inne i trekonstruksjonen i hulltakingen, men ikke påvist fuktskader i dette området. Høy luftfuktighet kan over tid føre til muggvekst eller sverting av materialer. Samtidig kan materialer og konstruksjoner bli ødelagt.
• Det er påvist indikasjoner på noe fuktgjennomtrenging i kjellergulv.
• Det er påvist indikasjoner på noe fuktgjennomtrenging inn i kjellermur.

- Det ble etter hulltaking påvist og målt over 17 vektprosent i veggen.
- Takstmannen gjorde fuktsøk direkte på grunnmursvegger ved hjelp av ett Protimeter, påvist unormale verdier.
- Det er ikke montert fuktsperre eller lagt isolasjon mot grunnen, det må derfor påregnes fukt fra grunnen.

• Det påviste fuktnivå gir grunn til å overvåke konstruksjonen jevnlig for å se utvikling over tid, og eventuelt foreta tiltak for å unngå fuktskader.

- Takstmannen anbefaler at det utføres ytterligere undersøkelser og nødvendige utbedringer. For å forhindre videre skadeutvikling, bør de innforede veggene rives. Gitt alderen på dreneringen, anbefales det at murveggene ikke kles inn, men heller får god luftsirkulasjon for å redusere risikoen for fuktskader.
