MARKAVEGEN 7

Tilstandsrapport

Enebolig
Markavegen 7, 3947 LANGANGEN
PORSGRUNN kommune
gnr. 22, bnr. 30

Befaringsdato: 05.05.2025 **Rapportdato:** 13.05.2025 **Oppdragsnr.:** 18885-2615 **Referansenummer:** ED5608

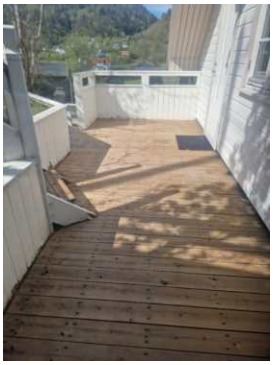
TG 2 Balkonger, terrasser og rom under balkonger

Vurdering av avvik:
• Åpninger i rekkverk er ikke i henhold til krav i dagens forskrifter.
• Mer enn halvparten av forventet brukstid er passert på tettesjikt/membran.
• Det er værslitt/oppsprukket trevirke/trepaneler.

Rekkverk må utbedres i henhold til dagens krav. Ukjent hvordan balkong har ventilert konstruksjonen mellom innredet rom i 1.etasje. Membran med utgått levetid.
Arbeidene lite fagmessig utført. Merknad på råteskader i trevirke. Tiltak må beregnes.

Konsekvens/tiltak
• Det må foretas tiltak for å lukke avviket.
• Åpninger i rekkverk må endres for å tilfredsstille krav på byggemeldingstidspunktet.
• Tidspunkt for utskiftning av tettesjikt/membran nærmer seg ut ifra alder på dagens tekking.
