DALLONAVEIEN 43

Tilstandsrapport

Enebolig
Dallonaveien 43, 4621
KRISTIANSAND kommune
gnr. 14, bnr. 141

Befaringsdato: 12.05.2025 **Rapportdato:** 13.05.2025 **Oppdragsnr.:** 15166-1502 **Referansenummer:** WJ1380

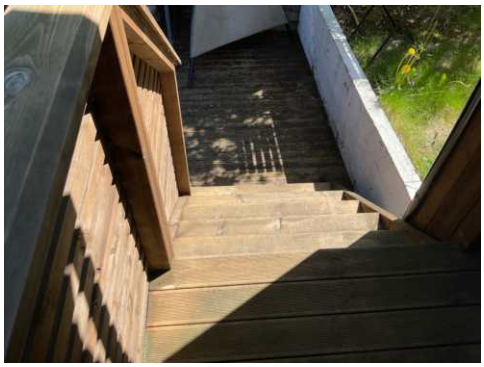
TG 1 Balkonger, terrasser og rom under balkonger

Vurdering av avvik:
• Det er ikke montert rekkverk.

Konsekvens/tiltak
• Rekkverk må monteres for å lukke avviket.

Kostnadsestimat: 10 000 - 50 000

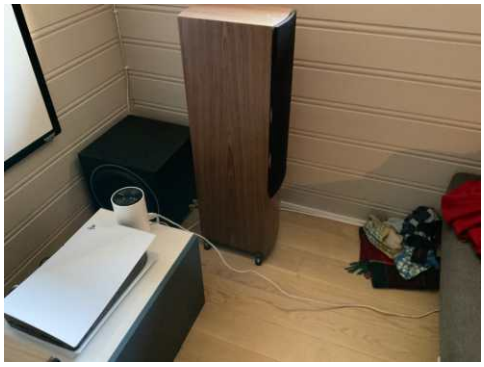
Kun vegger i kjellerstue er påforte. Øvrige vegger har synlig grunnmur. Ved pålegging av fuktinndikator på murte vegger er det noe målbar fukt i vegger ned mot gulv.

Vurdering av avvik:
• Det er påvist indikasjoner på noe fuktgjennomtrenging inn i kjellermur.

Ved pålegging av fuktinndikator på murte vegger er det noe målbar fukt i vegger ned mot gulv.

Konsekvens/tiltak
• Det påviste fuktnivå gir grunn til å overvåke konstruksjonen jevnlig for å se utvikling over tid, og eventuelt foreta tiltak for å unngå fuktskader.

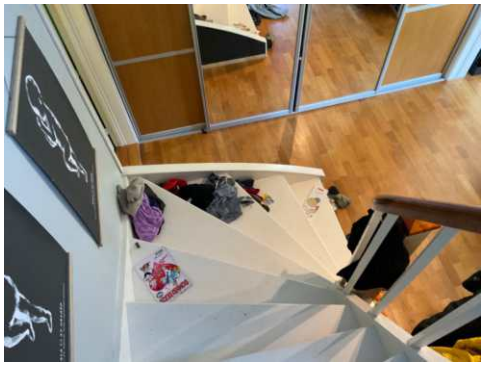
TG 3 Innvendige trapper

Trapp i tre mellom etasjene.

Vurdering av avvik:
• Åpninger i rekkverk er større enn dagens forskriftskrav til rekkverk i trapper.
• Det er ikke montert rekkverk.
• Det mangler håndløper på vegg i trappeløpet.
• Rekkverkshøyder er under dagens forskriftskrav til rekkverk i trapper.

Konsekvens/tiltak
• Håndløper bør monteres, men det var ikke krav på byggetidspunktet.
• Rekkverk må monteres for å lukke avviket.

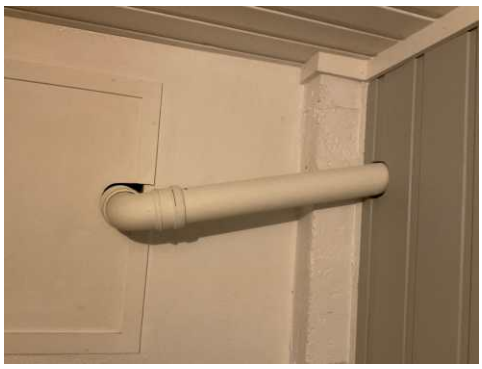
Vannrør fra byggetiden. Ikke synlige lekkasjer i vannrør der disse er synlige.

Vurdering av avvik:
• Mer enn halvparten av forventet brukstid er passert på innvendige vannledninger.

Konsekvens/tiltak
• Tidspunkt for utskiftning av vannledninger nærmer seg.
• Det er ikke behov for utbedringstiltak siden anlegget fungerer i dag, men ut ifra alder kan skader plutselig oppstå på eldre anlegg.
• I forbindelse med oppgradering av våtrom vil det være naturlig med utskiftning av rør.
