Tilstandsrapport

Rognelia 8C , 4622 KRISTIANSAND S

gnr. 12, bnr. 554

Befaringsdato: 22.04.2025 **Rapportdato:** 29.04.2025 **Oppdragsnr.:** 13333-4284 **Referansenummer:** TE8023

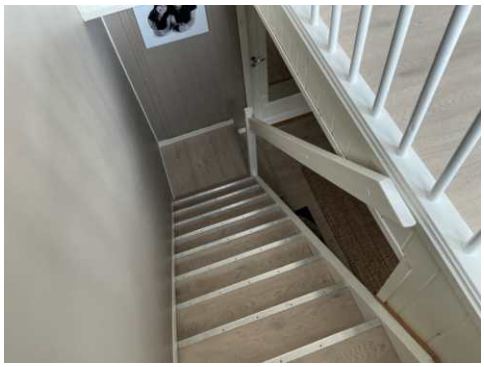
Vurdering av avvik:
• Rekkverkshøyder er under dagens forskriftskrav til rekkverk i trapper.

Rekkverk i stue er ca 70cm, krav idag er 90cm.

Håndløper en side og stort mellomrom mellom, ikke optimalt. Man ønsker håndløper begge sider og tette spiler.

Ingen håndløper kjeller, tg3

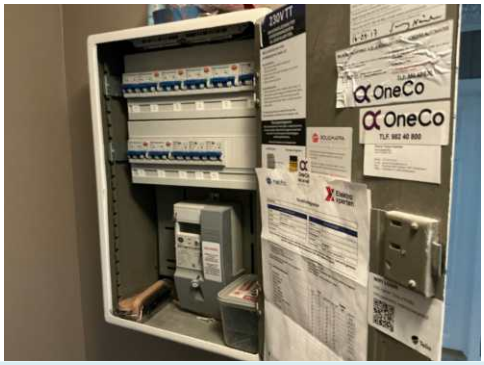
9. Foreta en helhetsvurdering av det elektriske anlegget, dets alder, allmenne tilstand og fare for liv og helse. Bør det elektriske anlegget ha en utvidet el-kontroll?
Ja .

Det gis en tg2 fordi det mangler dokumentasjon/historikk i skap. Det er ikke avdekket noen åpenbare tegn til avvik eller feil, men gis generelt tg2 ved slikt avvik.
