Tilstandsrapport

Gangdalsveien 70 , 4618 KRISTIANSAND S

gnr. 18, bnr. 187

Befaringsdato: 26.04.2025 **Rapportdato:** 01.05.2025 **Oppdragsnr.:** 13333-4286 **Referansenummer:** RZ2571

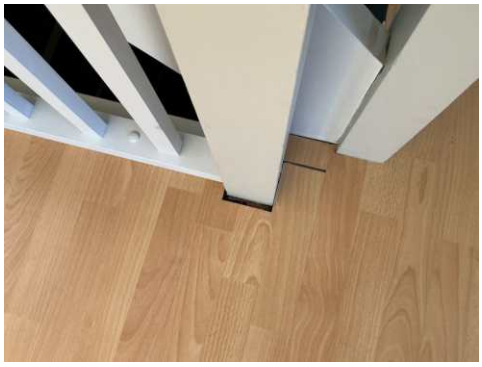
Laminatgulv loftstue er lagt oppå teppe som kan gi litt svikt i gulv. Det er stedvis ufagmessig utførsel som er synlig på avslutning gulv mot dørsviller, lister mm. Bad/vaskerom nede er trolig egeninsats/ufaglært.

Fungerer med avviket, evt utbedringer må vurderes av kjøper.

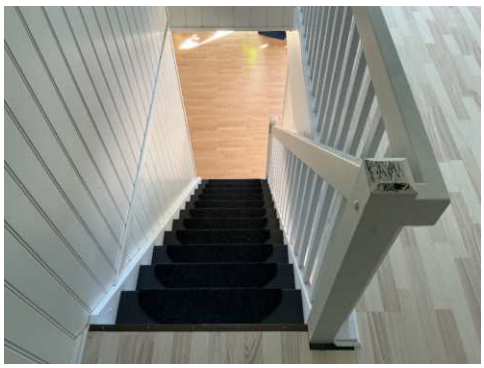
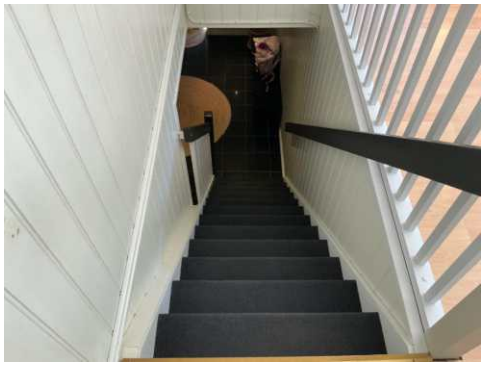
TG 2 Innvendige trapper

Tretrapp.

Vurdering av avvik:
• Det mangler håndløper på vegg i trappeløpet.

Kun en side, dagens forskrifter tilsier det skal være på begge sider grunnet fallfare mm.
