LIAVEIEN 28

Tilstandsrapport

Enebolig
Liaveien 28, 3173 VEAR
TØNSBERG kommune
gnr. 202, bnr. 105

HOLMANE AS
DIN TAKSTMANN

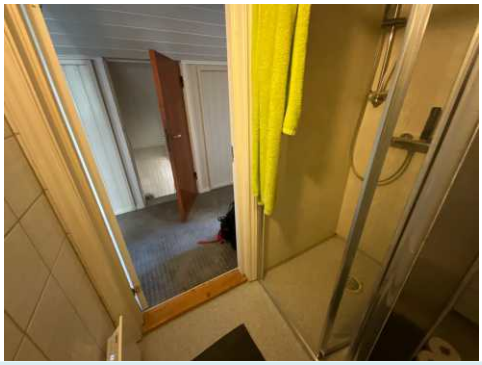
Vurdering av avvik:
• Det er vindu/dør med ikke fuktbestandige materialer i våtsonen (ved vask, dusj, badekar, osv.), løsningen eller byggematerialet er uegnet
• Det er påvist andre avvik:

Dør plassert i våtsonen og er ikke i materialet som er tilpasset for denne plasseringen.
Mindre enn halvparten igjen av forventet brukstid på fliser og våtromstapet.

Uegnede materialer må fuktbeskyttes/utskiftes for å unngå fukt/råteskader på konstruksjonen/bygningsdelen.
