VEDLEGG
NYSTRANDVEGEN 216

Tilstandsrapport

Nystrandvegen 216, 3944 PORSGRUNN

Selveier fritidsbolig på selveiertomt, bygget i 1825

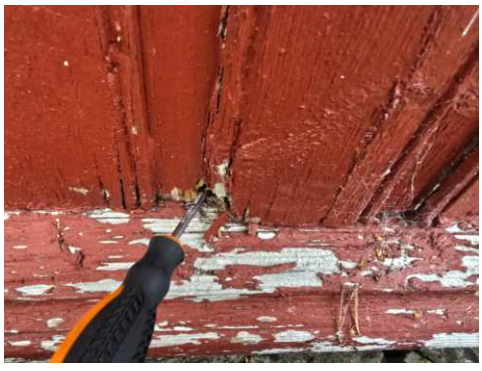
TG 2 Veggkonstruksjon

Veggene har bindingsverkskonstruksjon fra byggeår. Fasade/kledning har stående bordkledning.

Vurdering av avvik:
• Det er påvist spredte råteskader i bordkledningen.
• Det er værslitt/oppsprukket trevirke/trepaneler.
• Konstruksjonene har skjevheter.

Konsekvens/tiltak
• Råteskadet trekledning må skiftes ut.
• Råteskader i bordkledningen kan fortsette å utvikle seg både i tilliggende bordkledning og til bakenforliggende veggkonstruksjon, dersom en ikke foretar tiltak.
• Lokal utbedring/utskiftning bør utføres.

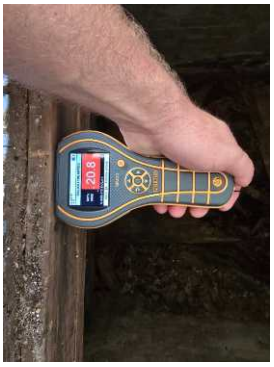
Vurdering av avvik:
• Målt høydeforskjell på over 20 mm innenfor en lengde på 2 meter. Tilstandsgrad 3 gis med bakgrunn i standardens krav til godkjente måleavvik.

Det er fukt i bærende konstruksjoner/etg skiller og stedvis råte.

Siden det ikke var lett tilkomst alle plasser så må det gjøres nærmere undersøkelser for å få et oveblikk over alle plasser og omfanget. fukt og råte kan spre seg dersom det ikke gjøres noe med.

Konsekvens/tiltak
• For å få tilstandsgrad 0 eller 1 må høydeforskjeller rettes opp. Det vil imidlertid sjelden være økonomisk rasjonelt som et enkeltstående tiltak i en bolig som dette. Dersom boligen en gang skal renoveres, kan man vurdere slike tiltak.

Kostnadsestimat: Over 300 000

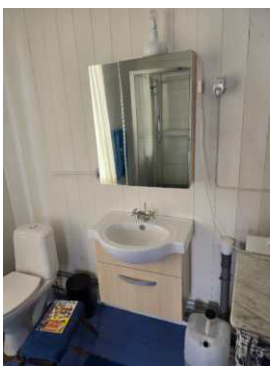
FØRSTE ETASJE > BAD

TG 3 Generell

En må forvente generell oppgradering av våtrommets tettesjikt/membran for at våtrommet skal tåle en normal bruk etter dagens krav (tett våtsone). En samlet TG 3 for rommet er satt med bakgrunn i alder og manglende tetthet i våtsonen på rommet.

Vurdering av avvik:
• Våtrommet må oppgraderes for å tåle normal bruk etter dagens krav.

Konsekvens/tiltak
• Manglende oppgradering av våtrommet medfører høy risiko for at konstruksjonene ikke vil tåle vanlig bruk av vann eller lekkasjer. Selv om det er dusjkabinett, er det fortsatt en betydelig risiko for at våtrommets konstruksjoner ikke tåler lekkasjer. Dette kan føre til fuktskader på tilstøtende konstruksjoner.
