DALSLIA 2B

Tilstandsrapport

Rapport utført av PrivatMegleren Bærum den 12.05.2025

Dalslia 2 B, 1394 NESBRU

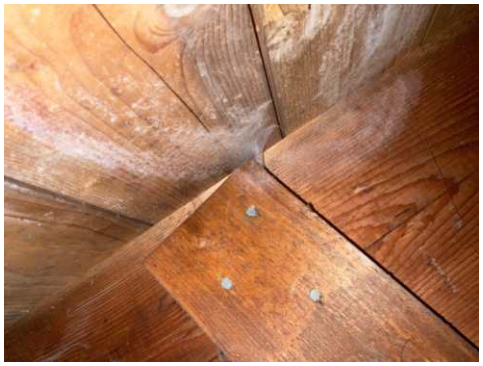
Fra loftet i garasjen er det registrert at isolasjonen er lagt helt opp mot undertaket, noe som begrenser tilførselen av luft og reduserer ventilasjonen av takkonstruksjonen. Loftet er kun ventilert med ventiler i raft, og det fremstår som begrenset ventilert. Det er registrert hvitt belegg og misfarging med svertesopp på undertak, takplater og deler av konstruksjonen, noe som er typisk for mugg eller soppvekst grunnet høy fuktighet. I tillegg er en ventilasjonskanal fra rommet under avsluttet inne på loftet, noe som bidrar til fuktbelastning. Det er påvist fuktskadet treverk rundt kasse for luftekanaler.

Dårlig ventilering og lufting øker risikoen for fuktskader og mugg- og soppvekst i konstruksjonen. Det anbefales å forbedre ventilasjonsforholdene, blant annet ved å sikre luftespalte mot undertak, etablere bedre utlufting og lede ventilasjonskanal ut av loftsrommet. Tilstanden bør følges opp og tiltak må påregnes. Det må gjøres nærmere undersøkelser.

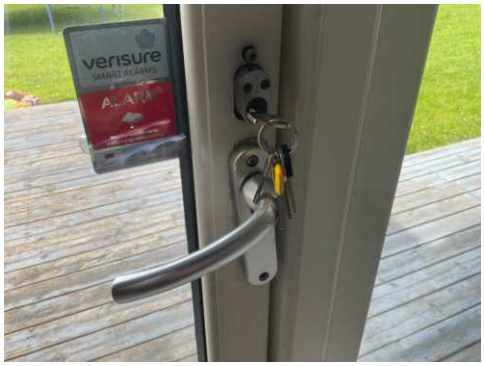
Det mangler beslag under terrassedøren. Lås og vrider er løse, og døren sitter skjevt og har behov for justering. Det er registrert dannelser av mikroorganismer på karm ved blyglass, noe som kan indikere dårlig ventilering. Vinduer fra byggeåret viser tegn på slitasje og har behov for vedlikehold. Enkelte vinduer har defekt eller treg åpne -/lukkemekanisme og fungerer ikke som forutsatt.

Det anbefales å justere og vedlikeholde dør og vinduer, skifte eller ettermontere nødvendige beslag og kontrollere ventilasjonsforhold. Treg eller defekt mekanikk bør repareres for å sikre normal bruk.
