Tilstandsrapport

Tomannsbolig
Krusebyveien 68 B, 1542 VESTBY
VESTBY kommune
gnr. 5, bnr. 41, snr. 2

Befaringsdato: 13.05.2025 **Rapportdato:** 14.05.2025 **Oppdragsnr.:** 22432-1037 **Referansenummer:** BS1756

Autorisert foretak: Ntek Takst AS **Sertifisert Takstingeniør:** Amir Hassanzadeh **Vår ref:**

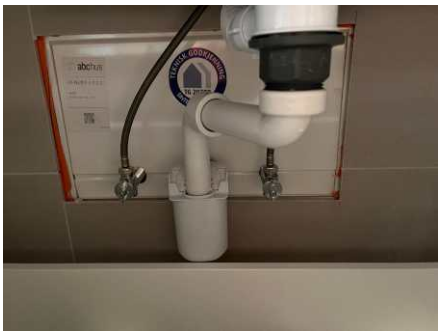
TG 1 Vannledninger

Utskiftbare vannledninger av type rør i rør. Fordelerskap montert i prefabrikkert skap i sportsbod/teknisk. Det er i tillegg miniskap for fordeling bak baderomsinnredning i begge bad. Tilkomst bak skuffer.
Hovedstoppekran, reduksjonsventil, vannmåler og sentral for trådløse lekkasjestopper følere er montert i prefabrikkert skap.
