KYRRES VEI 21C

Tilstandsrapport

Enebolig
Kyrres vei 21C , 1369 STABEKK
BÆRUM kommune
gnr. 14, bnr. 640

Befaringsdato: 03.09.2025 **Rapportdato:** 04.09.2025 **Oppdragsnr.:** 12901-1743 **Referansenummer:** DP2603

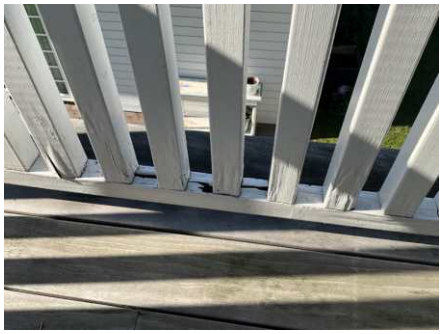
Vurdering av avvik:
• Det er påvist fukt-/råteskader i konstruksjonen.

Det er råteskader på rekkverk.

Råteskadet rekkverk kan føre til svikt ved belasting og er en sikkerhetsrisiko.

Konsekvens/tiltak
• Råteskadede konstruksjoner må skiftes ut.

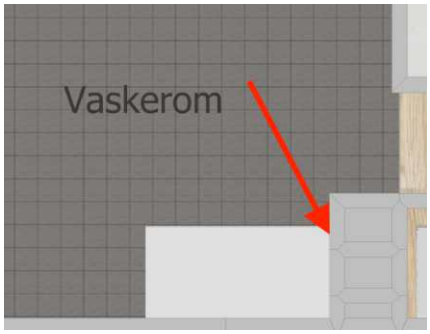
TG 3 Pipe og ildsted

Boligen har mursteinspipe og åpen peis.

Vurdering av avvik:
• Det er påvist brennbart materiale nærmere enn 300 mm fra sotluke/feieluke.

Det er montert skap i brennbart materiale foran sotluken på vaskerommet. Luken lot seg dermed ikke åpne for inspeksjon på befaringen.

Konsekvens/tiltak
• Det må foretas tiltak for å lukke avviket.

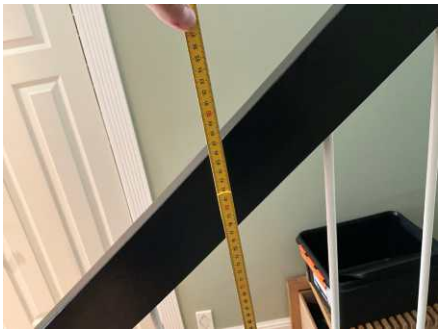
• Det er ikke krav om utbedring av rekkverkshøyder opp til dagens krav.

• Det er ikke krav om utbedring av åpninger opp til dagens krav.

• Håndløper bør monteres, men det var ikke krav på byggetidspunktet.

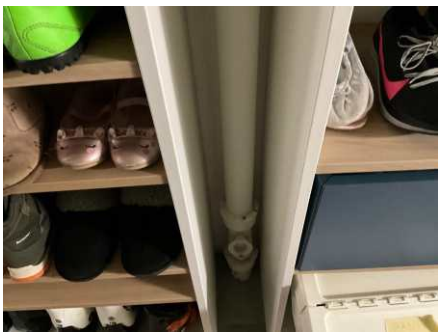
TG 2 Avløpsrør

Det er avløpsrør av plast og støpejern.

Vurdering av avvik:
• Mer enn halvparten av forventet brukstid er passert på innvendige avløpsledninger.

Konsekvens/tiltak
• Det er ikke behov for utbedringstiltak siden anlegget fungerer i dag, men ut ifra alder kan skader plutselig oppstå på eldre anlegg.
