Tilstandsrapport

Nordli 8 , 4708 VENNESLA

Befaringsdato: 07.05.2025 **Rapportdato:** 12.05.2025 **Oppdragsnr.:** 22530-1004 **Referansenummer:** EW1462

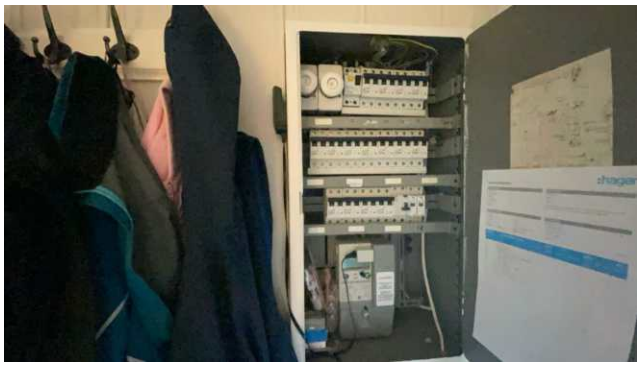
Inntak og sikringsskap

10. Er det tegn på at kabelinnføringer og hull i inntak og sikringsskap ikke er tette, så langt dette er mulig å sjekke uten å fjerne kapslinger?
    Ja
