Tilstandsrapport

Enebolig
Hotvedtveien 20, 3220 SANDEFJORD
SANDEFJORD kommune
gnr. 15, bnr. 7

Befaringsdato: 26.05.2025 **Rapportdato:** 18.06.2025 **Oppdragsnr.:** 21609-1430 **Referansenummer:** HO1784

Autorisert foretak: Holmane AS **Sertifisert Takstingeniør:** Stian Barth **Vår ref:**

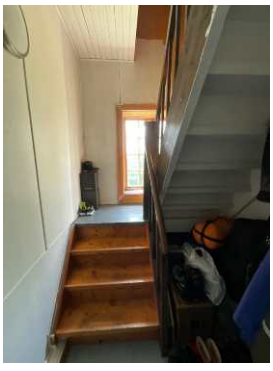
TG 2 Innvendige trapper

Boligen har malt/lakkert tretrapp.

Vurdering av avvik:
• Åpninger i rekkverk er større enn dagens forskriftskrav til rekkverk i trapper.
• Det mangler håndløper på vegg i trappeløpet.
• Rekkverkshøyder er under dagens forskriftskrav til rekkverk i trapper.
• Det er betydelig knirk i trapp.
