HAUGTOMTVEIEN 11

Tilstandsrapport

Haugtomtveien 11 , 1808 ASKIM

Befaringsdato: 07.05.2026 **Rapportdato:** 20.05.2026 **Oppdragsnr.:** 13700-1083 **PropCloud ref nr:** WY8795

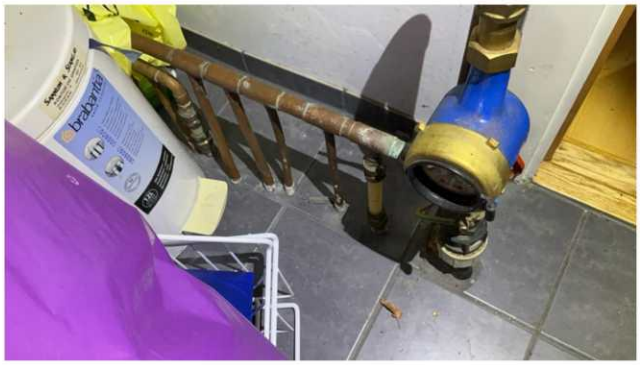
TG 2 Vannledninger

Innvendige vannledninger er av kobber, fordelerstokk plasser i vaskerom.
Vannmåler og hovedstoppekran i vaskerom (stoppekran er ikke funksjonstestet)

• Det er ikke behov for utbedringstiltak siden anlegget fungerer i dag, men ut ifra alder kan skader plutselig oppstå på eldre anlegg.
• I forbindelse med oppgradering av våtrom vil det være naturlig med utskiftning av rør.
