PRIVATMEGLEREN
VALDRES

VESTSIDEVEGEN 384

Meglers verdivurdering

Tilstandsrapport på eiendommen befart 21.05.2025

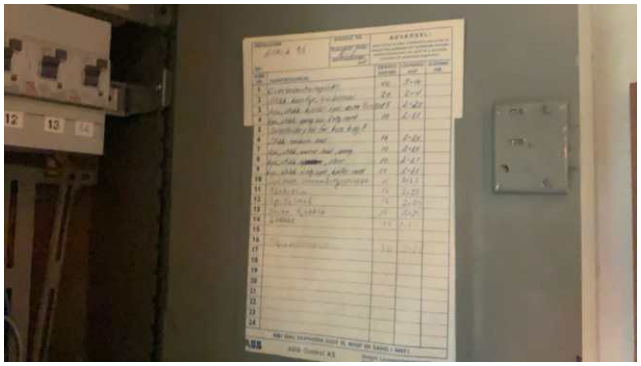
12. Foreta en helhetsvurdering av det elektriske anlegget, dets alder, allmenne tilstand og fare for liv og helse. Bør det elektriske anlegget ha en utvidet el-kontroll?
    Ja Eldre elanlegg. Noe manglende deksler i sikringsskap.
