OBERST RODES VEI 44B

Tilstandsrapport

Rekkehus
Oberst Rodes vei 44 B
1152 Oslo

Utført av:
Takstmann
Thor-Runar Johansen
Dato: 06/06/2025

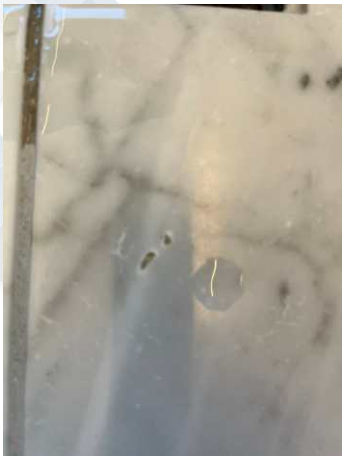
Det ble målt tilfredsstillende fall til sluk i dusjens nedslagsfelt.

Merknader: Det ble ikke målt tilfredsstillende fall/høydeforskjell fra flis ved terskel til overside av sluk. Målt fall var på ca. 1,7 cm. Kravet er 2,5 cm.
Badet fungerer med avviket, men er ikke bygget med fall iht. forskrift.

En flis er slagskadet.

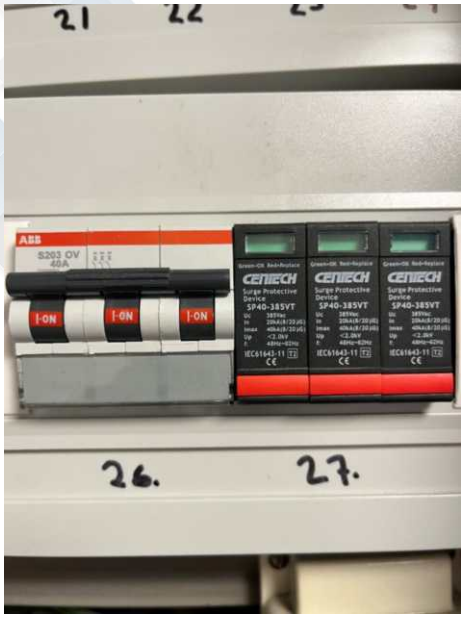
Det er tegn på at kabelinnføringer og hull i inntak og sikringsskap ikke er tette.

Hovedsikring på 3 x 40 ampere.
Det er installert overspenningsvern.
Kombinert jordfeil og automatsikringer til kurser.
Spenning i boligen er målt til 244V. Dette er iht. gjeldende leveringsvilkår.

Det er fremvist samsvarserklæring for utskifting av innmat i sikringsskap datert 16.09.2021 utført av Flexibel AS.
Det er fremvist samsvarserklæring for varmekabel i bad 2. etg. datert 12.03.2021 utført av Flexibel AS.
Det er fremvist samsvarserklæring for kartlagt kurser i bolig og tatt en el-sjekk av boligen datert 29.05.2025 utført av Flexibel AS.
Det er fremvist samsvarserklæring for tilkobling av 5 nye 16A kurser i sikringsskap datert 30.11.2022 utført av Flexibel AS.
Det er fremvist samsvarserklæring for montering av varmefolie, downligts, bryter og dimmere i stue i 1. etg. datert 13.01.2023 utført av Flexibel AS.
Det er fremvist samsvarserklæring for montering av varmekabel på bad, varmefolie i gang og kjellerstue. Montert downlight (kunde hadde selv) i tak bad/kjellerstue/gang. Montert termostater, dimmere og brytere (kunde hadde selv) i kjeller. Montert nye jfb 30mA på tildelte kurser datert 06.02.2024 utført av Flexibel AS

Merknader: Elsjekk utført i 29.05.2025, ingen avvik funnet.
