Tilstandsrapport

Boligbygg med flere boenheter

Munkerudveien 13 B, 1163 OSLO

Befaringsdato: 22.05.2025 **Rapportdato:** 09.06.2025 **Oppdragsnr.:** 18747-25082 **Referansenummer:** LC8041

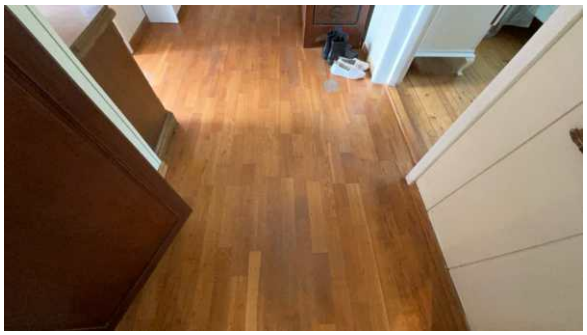
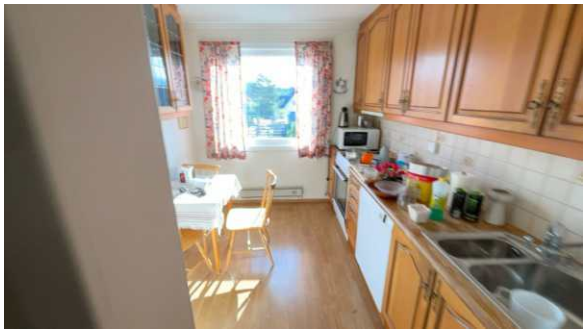
Eldre og slitte overflater med behov for oppussing. Stedvis svært høy bruksslitasje på parkett men vurderes til at gulvet kan slipes og lakkes.
Overflater med preg av bruksslitasje og bruk gjennom flere år. Stedvis ujevne overflater med sår og hakk etter f.eks oppheng og tegn på påvirkning/forurensing som trafikkstøv, pollen m.m.
Tilstandsgrad settes ut fra standard på overflater og alder på bygningsdelene. Vurdering opp mot dagens forventede standard og bruksvennlighet er vurdert.

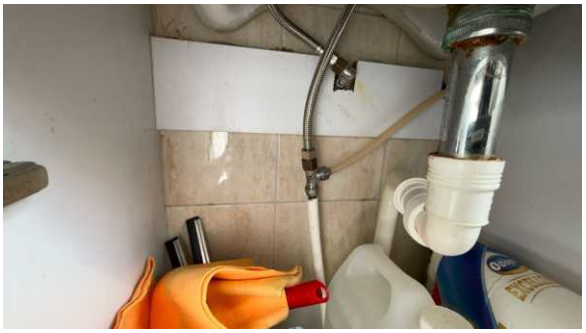
Vurdering av avvik:
• Mer enn halvparten av forventet brukstid er passert på innvendige vannledninger.

• Vurdering er basert på alder. Tilstandsgrad 2 gis med bakgrunn i at mer enn halvparten av forventet brukstid for skjulte røranlegg er passert. Det er nå ingen symptomer på funksjonssvekkelse, men vær oppmerksom på at dette er en risikokonstruksjon.

• Det er ikke behov for utbedringstiltak siden anlegget fungerer i dag, men ut ifra alder kan skader plutselig oppstå på eldre anlegg.
