PRIVATMEGLEREN
MOSS

HANS NIELSEN HAUGES VEI 29A

Tilstandsrapport

Hans Nielsen Hauges vei 29 A, 1523 MOSS

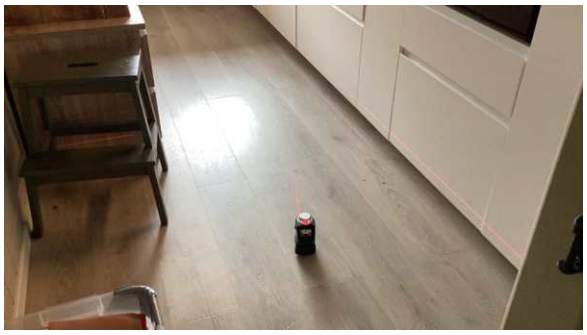
TG 3 Etasjeskille/gulv mot grunn

Etasjeskiller er av trebjelkelag.
Det er foretatt kontroll av skjevheter på to rom pr etasje.

Vurdering av avvik:
• Målt høydeforskjell på over 30 mm gjennom hele rommet. Tilstandsgrad 3 gis med bakgrunn i standardens krav til godkjente måleavvik.
