Tilstandsrapport

Enderekkehus

Bernt Knudsens vei 23 D , 1176 OSLO

Befaringsdato: 01.07.2025 **Rapportdato:** 06.07.2025 **Oppdragsnr.:** 13372-4191 **Referansenummer:** DA1884

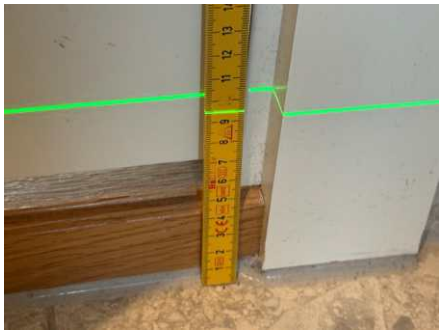
3.ETASJE > BAD/WC

TG 1 Overflater vegger og himling

Vegger kledd med malte plater og fliser. Nedsenket himling med malte plater og downlights.
