SENTRUMSVEGEN 73 A, ANDELSNR 23

Tilstandsrapport
Eierskifte

Thomas Olsen
BmTakst AS
BmTakst@gmail.com
97083225
Sentrumsvegen 73 A H0408
3550 Gol

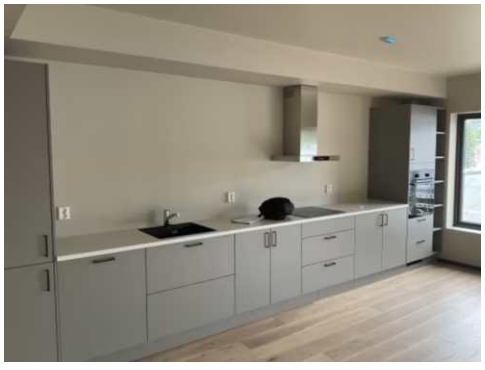
TG0	TG1	TG2	TG3
Ingen avvik	Lokalt avvik:	Lokalt avvik:	Lokalt avvik:
0-4mm	<10mm	10-20mm	>20mm
	Totalt avvik:	Totalt avvik:	Totalt avvik:
	<15mm	15-30mm	>30mm

Ved nivelering av laser registreres det 5mm høydeforskjell i stue.
Ved nivelering av laser registreres det 6mm høydeforskjell på soverom 1.
Ved nivelering av laser registreres det 7mm høydeforksjell i soverom 2.
Det er ikke registrert forhold som tyder på svekkelser i konstruksjonen
Høydeforskjellen er innenfor tolleransekrav ved NS3600
