SOPPVEIEN 6

Tilstandsrapport

Enebolig
Soppveien 6 , 3157 BARKÅKER
TØNSBERG kommune
gnr. 59, bnr. 27

Befaringsdato: 05.06.2025 **Rapportdato:** 06.06.2025 **Oppdragsnr.:** 21609-1469 **Referansenummer:** GH9461

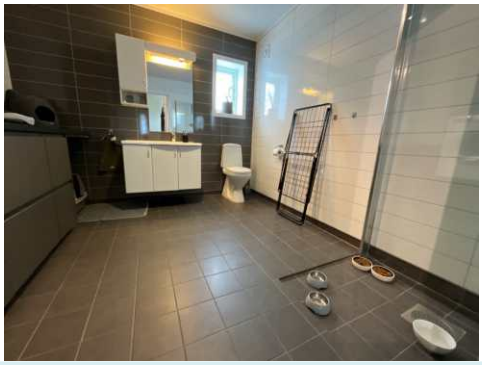
1. ETASJE > BAD/VASKEROM

Vurdering av avvik:
• Det er vindu/dør med ikke fuktbestandige materialer i våtsonen (ved vask, dusj, badekar, osv.), løsningen eller byggematerialet er uegnet.
• Det er påvist andre avvik:

Konsekvens/tiltak
• Dersom det ikke gjøres tiltak, kan dette medføre oppfukting, oppsvelling og forringelse av materialer over tid og fuktskader på tilstøtende konstruksjoner.
• Andre tiltak:
