Tilstandsrapport

Enebolig
Bakketoppen 10 A , 1165 OSLO
OSLO kommune
gnr. 181, bnr. 1022

Befaringsdato: 19.05.2025 **Rapportdato:** 06.06.2025 **Oppdragsnr.:** 13372-4171 **Referansenummer:** PX7091

Autorisert foretak: Norsk Taksering AS **Sertifisert Takstingeniør:** Kim Edvard Johansen

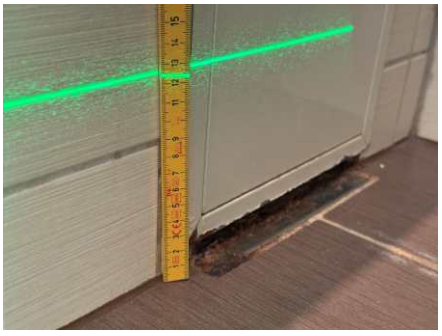
Vurdering av avvik:
- Det er påvist at flisfuger har riss/sprekker.
- Det er påvist at høydeforskjell fra topp slukrist til gulv/synlig topp membran ved dørterskel er mindre enn 25 mm.
- Det er påvist at noen fliser har bom (hulrom under).
- Det er påvist sprekker i fliser.

Det ble målt ca. 13 mm fall fra overkant gulv ved terskel til overkant gulv foran dusjkabinett.

Konsekvens/tiltak
- Overflater må utbedres eller skiftes.
- Til tross for avviket i fall/høydeforskjell til sluk, vil gulvet fortsatt kunne lede vann mot sluket, men med redusert effektivitet. Dette kan potensielt øke risikoen for vannansamling i enkelte områder av badet.

For å få tilstandsgrad 0 eller 1 må ovennevnte utbedres. Normalt ettersyn og vedlikehold må påregnes.

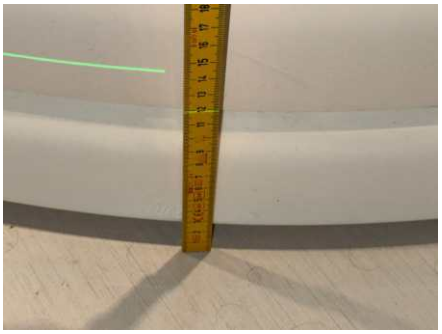
Vurdering av avvik:
• Det er påvist at høydeforskjell fra topp slukrist til gulv/synlig topp membran ved dørterskel er mindre enn 25 mm.
• Det er påvist at noen fliser har bom (hulrom under).

Det ble målt ca. 13 mm fall fra overkant gulv ved terskel til overkant gulv foran dusjkabinett. Påvist bomlyd i enkelte fliser, noe som indikerer manglende vedheft mellom flis og underlag. Stedvis synlig slitasje og misfarging på flisfuger og silikonfuger.

Konsekvens/tiltak
• Til tross for avviket i fall/høydeforskjell til sluk, vil gulvet fortsatt kunne lede vann mot sluket, men med redusert effektivitet. Dette kan potensielt øke risikoen for vannansamling i enkelte områder av badet.
• Selv om bom eller hullyd ikke alltid er et umiddelbart problem, bør det overvåkes nøye for eventuell utvikling i sprekker i flisfuger e.l., oppstår dette må en foreta tiltak for å begrense utviklingen.

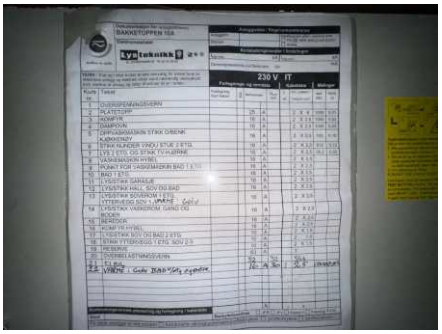
Inntak og sikringsskap

10. Er det tegn på at kabelinnføringer og hull i inntak og sikringsskap ikke er tette, så langt dette er mulig å sjekke uten å fjerne kapslinger?
Nei

11. Finnes det kursfortegnelse, og er den i samsvar med antall sikringer?
Nei

12. Foreta en helhetsvurdering av det elektriske anlegget, dets alder, allmenne tilstand og fare for liv og helse. Bør det elektriske anlegget ha en utvidet el-kontroll?
Ja Det foreligger ingen eltilsynsrapport de siste 5 år. Det anbefales på generelt grunnlag gjennomgang av det elektriske anlegget ved overtakelse av brukt bolig. En eventuell kontroll må utføres av en autorisert el-takstmann eller en godkjent kontrollør. Som følger av manglende tilsyn i senere tid og manglende samsvarserklæring på deler av det elektriske anlegget som er montert etter år 1999, er TG2 satt iht. NS 3600. Det bemerkes at det ble påvist kabler som ikke var tilstrekkelig festet på soverom i u.etg.
