# PRESTEVEIEN 2

Tilstandsrapport

# Presteveien 2, 1605 FREDRIKSTAD

Selveier enebolig på festetomt, bygget i 1877

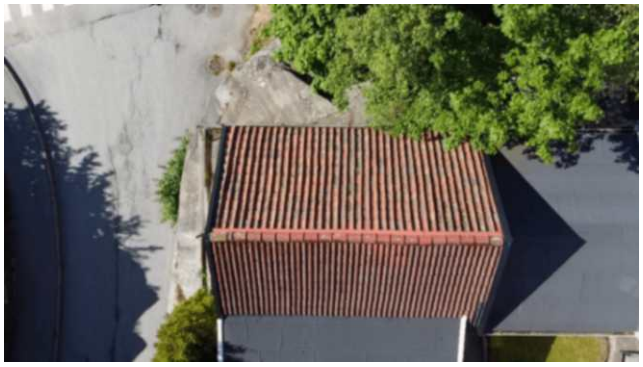
Tak er tekket med takstein i tegel og betongtakstein. Etter byggemåte med sløyfer, lekter og undertak.
Takpapp på tilbygg.

**Vurdering av avvik:**
• Mer enn halvparten av forventet brukstid er passert på taktekkingen.
• Mer enn halvparten av forventet brukstid er passert på undertak.

Tak (takkonstruksjon, taktekking og skorstein) er kun observert fra bakkenivå og med drone og vurderingen er begrenset av dette. Det er ikke sikkerhetsmessig forsvarlig å bevege seg ut på taket eller observere fra stige. Selv om det ikke er avdekket skader under befaringen, betyr ikke dette at det ikke foreligger skader som en besiktigelse på taket kan avdekke. Vær oppmerksom på denne risikoen. En undersøkelse av taket kan utføres av en fagperson under tilstrekkelige sikkerhetsforhold.
Registrert noe mose på tak.

**Konsekvens/tiltak**
• Tidspunkt for utskiftning av taktekking nærmer seg.
• Tidspunkt for utskiftning av undertak nærmer seg.
• Når taktekking og undertak begynner å bli gamle, øker risikoen for lekkasjer, noe som kan føre til omfattende og kostbare reparasjoner av underliggende konstruksjoner dersom en ikke foretar tiltak på konstruksjonene før dette oppstår.
