Tilstandsrapport

Grefsenkollveien 12 E, 5r., 0490 OSLO

Befaringsdato: 20.05.2025 **Rapportdato:** 03.06.2025 **Oppdragsnr.:** 13986-25128 **Referansenummer:** YH2486

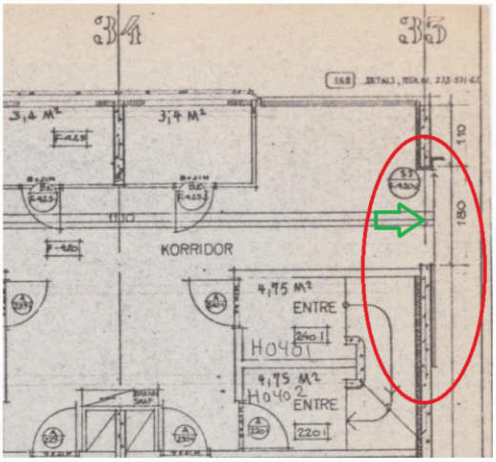
TABELL 4: AVVIK SAMLET

Idnr	Krav	Tilstand	Vurdering
12	**3:75 Dør i rømningsvei** • Dør i rømningsvei skal slå ut i rømningsretning en.	Der hvor det er innsatt dører i rømningsveiene, er kravet til slagretning på dører tilfredsstilt. Portene som er satt inn i brannveggene er en del av rømningsveien. Portene tilfredsstiller ikke krav til dør i rømningsvei. Rød sirkel på Figur 3 hentet fra plan 4 viser plassering av portene.  **FIGUR 3: BRANNPORT I KORRIDOR** Portene lukkes når det detekteres røyk i lokale røykdetektorer som er montert på hver side av porten. Når portene er lukket, er det tungt å åpne dem med manuell kraft.	Portene som er montert i brannveggene har to funksjoner: 1. Portene skal hindre at en brann sprer seg fra én seksjon til neste i minst 60 minutter. 2. Portene er montert i rømningsvei, og skal også tilfredsstille krav til dør i rømningsvei. De skal være lette å åpne, og slå ut i rømningsretning. Portene må erstattes med en løsning som tilfredsstiller begge kravene. Se forslag til løsning i kap 4.2.

Idnr	Krav	Tilstand	Vurdering
	trapp eller utgang til det fri skal være: • høyst 25 m i 1. - 4. etasje, • høyst 15 m i 5. - 8. etasje.	Ikke OK, ca 30 m til brannvegg med port. Ikke OK, ca 30 m til brannvegg med port.	maksimal lengde på fluktvei. Dette er det vanskelig å gjøre noe med, uten å bygge flere trapper. Avviket må lukkes på andre måter enn å bygge flere trapper, se kapittel 4.3.
18	**Kap 31 Boliger** Fra branncelle skal annet hvert rom i etasjer som ikke har direkte tilgang til det fri eller til rømningsvei, ha mist ett vindu som tilfredsstiller kravene til rømningsvei.	Dette vil gjelde for de leilighetene som går over 2 eller 3 plan. Hvis man skal følge preaksepterte krav i BF 85, skal minst ett vindu, i de planene som ikke har utgang til korridor, tilfredsstille krav til rømningsvindu. På byggetidspunkt ble det stilt krav til at plan 5 og 9 skulle ha leider fra soveromsavdeling ned til underliggende terrasse. Dette er ikke en løsning som er angitt som løsning i BF 85 [2], og det er heller ikke en løsning som ble bygget. I stedet er det tilrettelagt for rømning via luke til nabobalkong, på plan 6 og plan 10, se Figur 4.  FIGUR 4: LUKE I VEGG MELLOM BALKONGER PÅ PLAN 10. Plan 5 og plan 9 har rømning via interntrapp opp til plan 6 og 10, eller ned til plan 4 og 8.	Kravene til redning via vindu ikke er tilfredsstilt. Det ikke er praktisk mulig å endre løsningen til en preakseptert løsning, uten å endre hele fasaden i øst eller bygge flere trapper. Avviket må lukkes på andre måter, se kapittel 4.3.

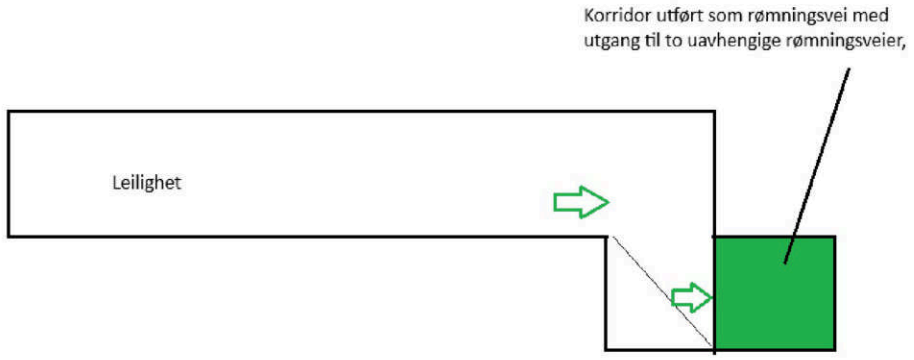
FIGUR 6: PRINSIPPSKISSE AV LEILIGHETER MED DIREKTE UTGANG TIL KORRIDOR.

Leilighetene i kategori 2 og 3, har adgang til tilfredsstillende antall rømningsveier med utgang til korridor via interntrapp enten opp eller ned.

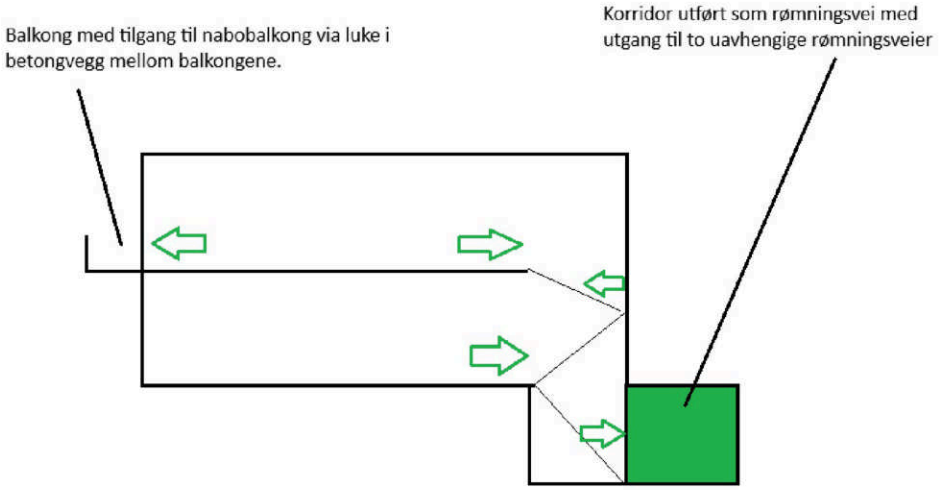
FIGUR 8: PRINSIPPSKISSE AV LEILIGHET MED UTGANG TIL KORRIDOR I PLANET OVER.

Leilighetene i kategori 4 har tilfredsstillende antall rømningsveier med utgang til korridor via interntrapp ned, eller via luke i balkong på øverste plan.

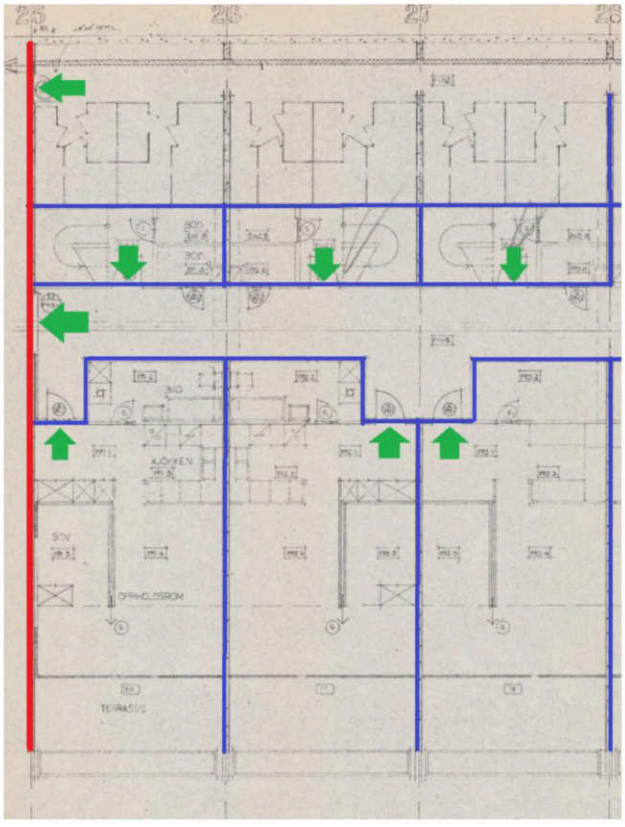
FIGUR 11: TYPISK PLAN 1. DE LEILIGHETENE SOM KUN INNEHOLDER ETT PLAN, HAR TILFREDSSTILLENDE RØMNINGSMULIGHET VIA KORRIDOR. LEILIGHET I PLAN 2 HAR INNGANG PÅ PLAN 1.

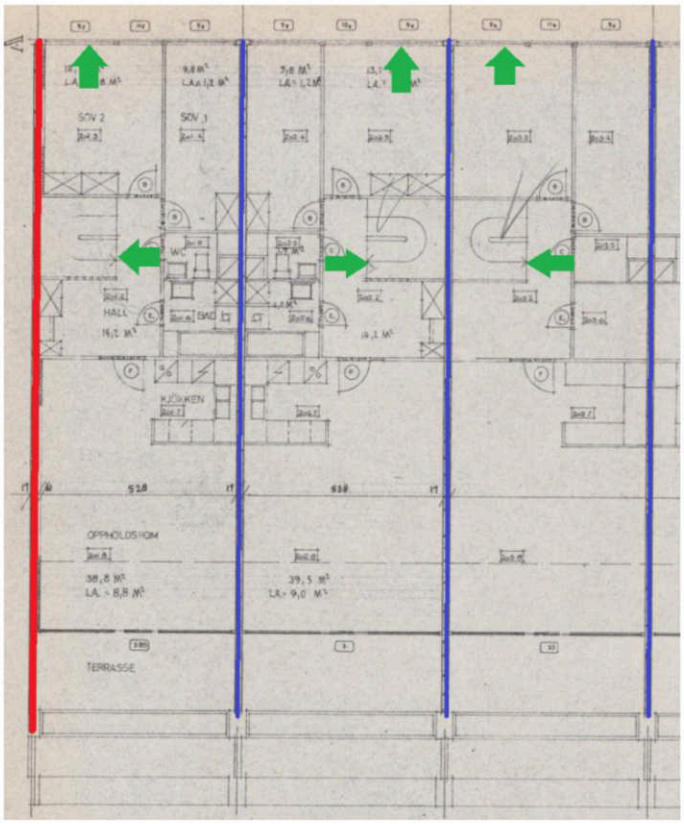
FIGUR 12: LEILIGHET PÅ PLAN 2 HAR INTERNTRAPP NED TIL PLAN 1, MED TILGANG TIL KORRIDOR UTFØRT SOM RØMNINGSVEI.

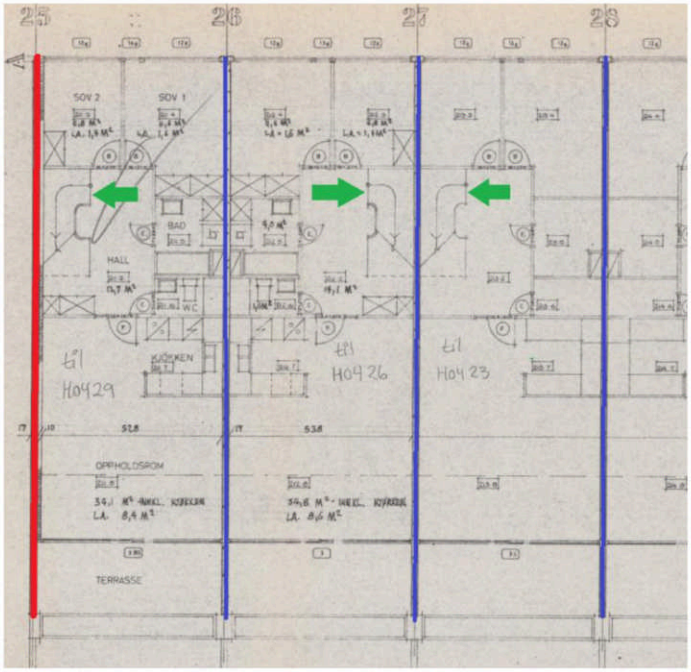
FIGUR 13: LEILIGHETER PÅ PLAN 3 (OG 7) HAR INNGANG PÅ PLAN 4 (OG 8). RØMNING ER VIA INTERNTRAPP OPP TIL PLAN 4 (8), HVOR DET ER TILGANG TIL KORRIDOR UTFØRT SOM RØMNINGSVEI.

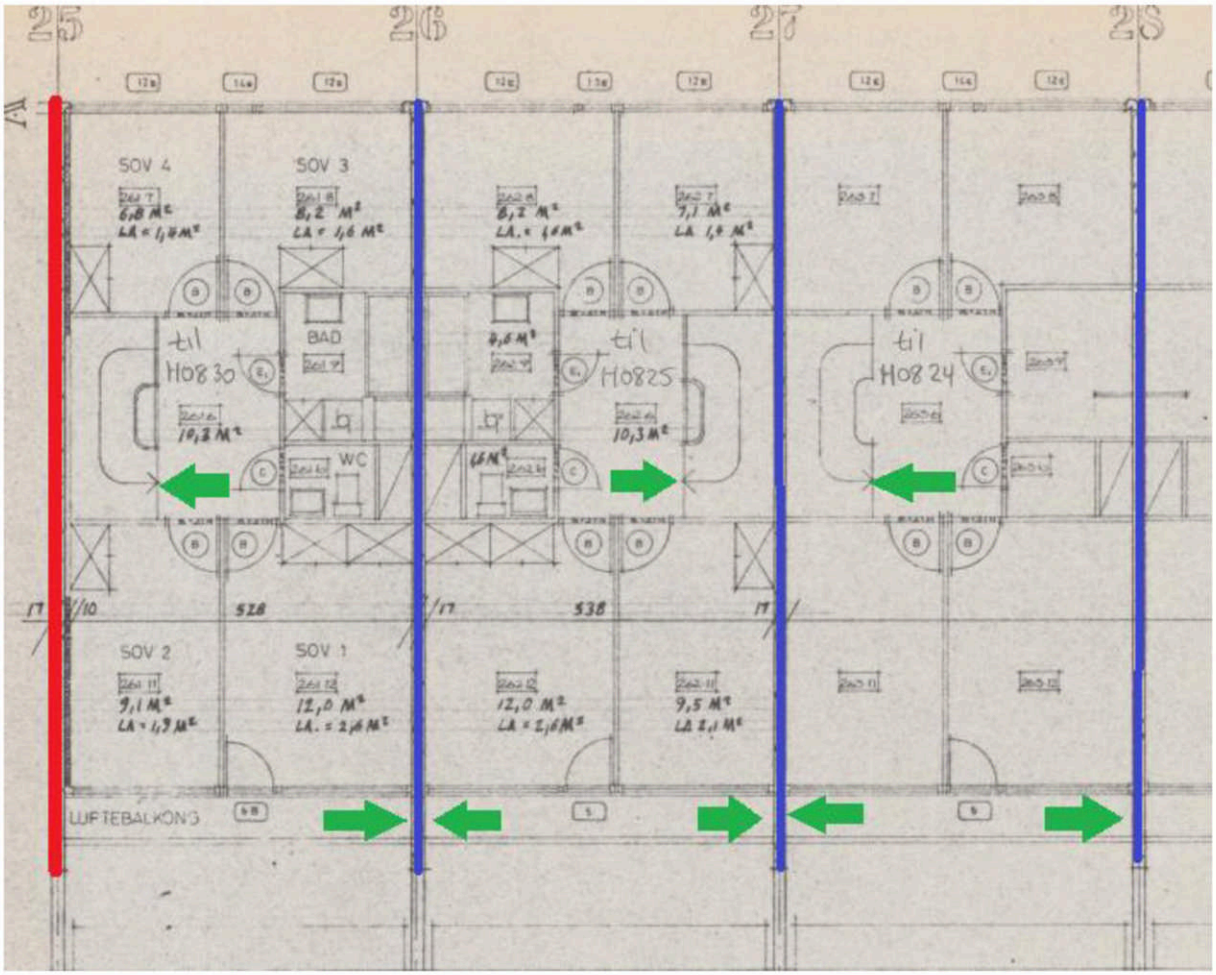
FIGUR 15: PLAN 5 (OG 9) HAR INNGANG OG RØMNING VIA INTERNTRAPP TIL ETASJEN UNDER.
