Tilstandsrapport

Fritidsbolig

Lifjellvegen 792 , 3804 BØ I TELEMARK MIDT-TELEMARK kommune

Befaringsdato: 28.05.2025 **Rapportdato:** 21.11.2025 **Oppdragsnr.:** 21816-1255 **Referansenummer:** DX5167

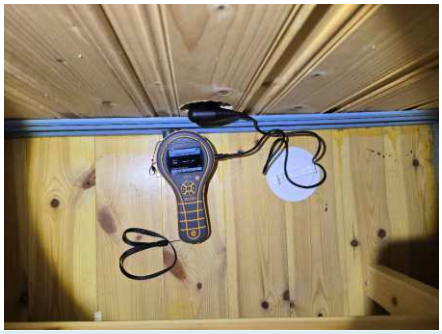
TG 1 Ventilasjon

Det er elektrisk styrt vifte.
