RAMBERG TERRASSE 3

Tilstandsrapport

Enebolig
Ramberg terrasse 3 , 3128 NØTTERØY
FÆRDER kommune
gnr. 129, bnr. 312

Befaringsdato: 10.06.2025 **Rapportdato:** 30.06.2025 **Oppdragsnr.:** 21609-1457 **Referansenummer:** PL1672

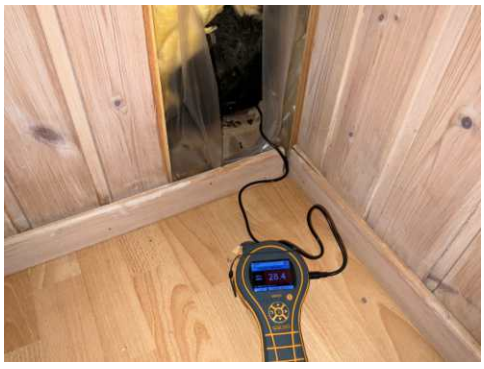
Gulvet har laminat. Veggene har panel. Hulltaking er foretatt og det er påvist avvik i konstruksjonen. Hulltaking er foretatt ved/i bunnsvill i utforet kjellervegg i walk-in closet. Fuktkvotemåling (vekt%) i konstruksjonen ble målt til 28,4%.

Vurdering av avvik:
• Det er gjennom målinger påvist høyt fuktnivå i trevegger i underetg./kjeller, det er derfor ikke foretatt hulltaking
• Det er påvist andre avvik:

Det er synlige saltutslag på murvegger i kjeller.

Konsekvens/tiltak
• Dersom tiltaket ikke utføres er det fare for videre skadeutvikling.
• Ytterligere undersøkelser må foretas for å få kartlagt tilstanden og omfanget på eventuelle skader.
