HUMMERVEIEN 16

Tilstandsrapport

Enebolig
Hummerveien 16 , 3154 TOLVSRØD
TØNSBERG kommune
gnr. 140, bnr. 554

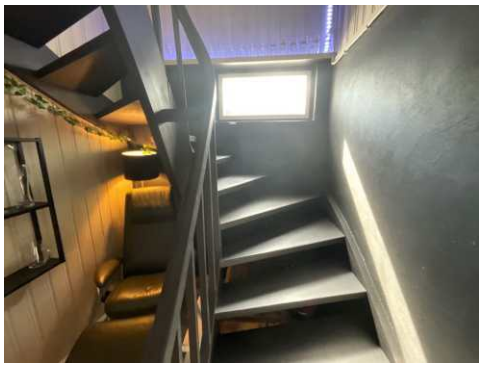
TG 2 Innvendige trapp til kjeller

Boligen har malt tretrapp.

Vurdering av avvik:
• Åpninger i rekkverk er større enn dagens forskriftskrav til rekkverk i trapper.
• Åpninger mellom trinn i innvendig trapp er større enn dagens forskriftskrav.
• Det mangler håndløper på vegg i trappeløpet.
• Rekkverkshøyder er under dagens forskriftskrav til rekkverk i trapper.
